## PROGETTAZIONE ESECUTIVA

# Interventi di decommissioning, bonifica e MISP presso lo stabilimento Caffaro Brescia (BS) Stralcio di Prima Fase

## Valutazione di agibilità degli edifici

A-045-23634793-WP.P2-DEM-RT-3

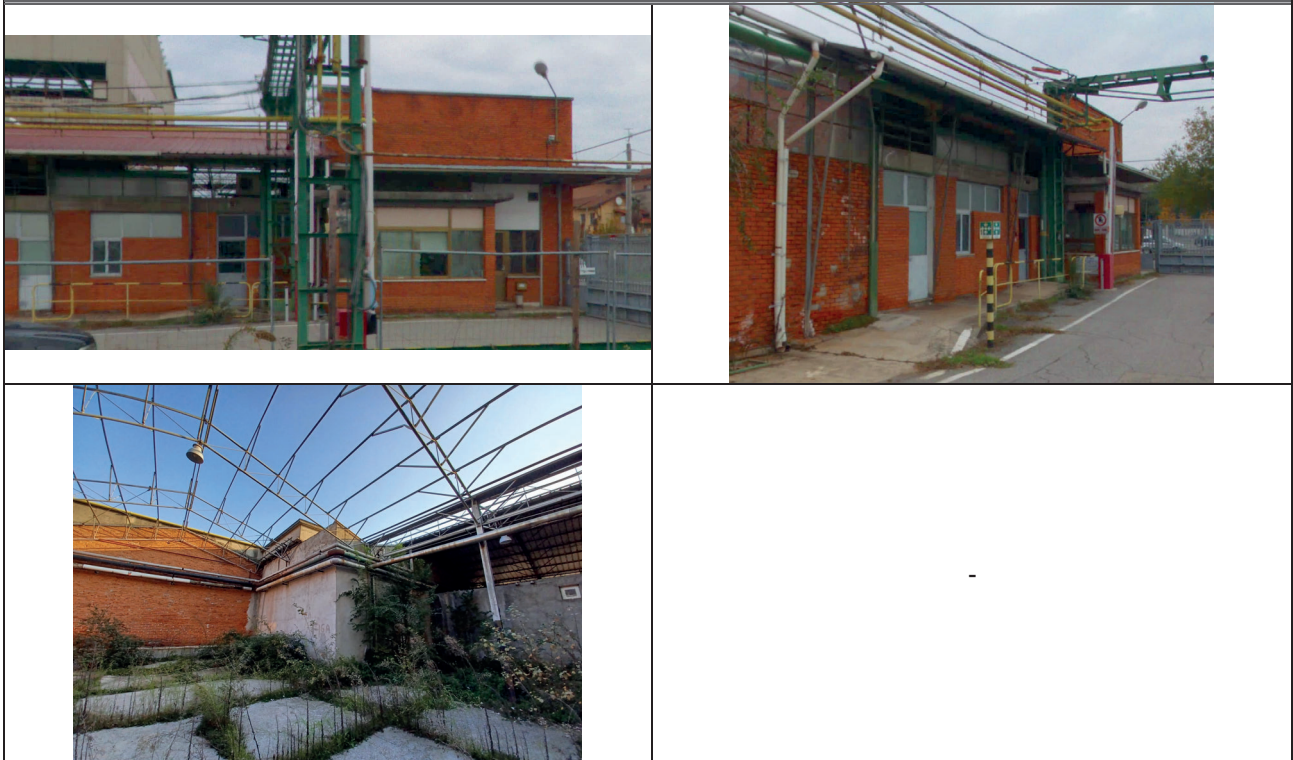
SCHEDA DESCRITTIVA DEL MANUFATTO	1	Portineria - VISIONATO IL 15/01/2025
-------------------------------------	---	--------------------------------------

<b>EDIFICIO</b>	<b>COPERTURA</b>
Le strutture portanti verticali fuori terra, per quanto visivamente apprezzabile, realizzate in muratura e cemento armato risultano in buone condizioni e non mostrano uno stato di degrado evidente/avanzato; non si ha evidenze di fessurazioni e/o deformazioni.	Tutte le strutture orizzontali nel complesso, da quanto visivamente apprezzabile, si possono ritenere in buone condizioni; non si hanno evidenze di fenomeni di degrado, fessurazioni all'intradosso, segni di sfondellamento in atto o fase di attivazione e deformazioni evidenti.
Le strutture per quanto visivamente apprezzabile risultano agibili per le attività di strip-out e/o rimozione di materiali interne.

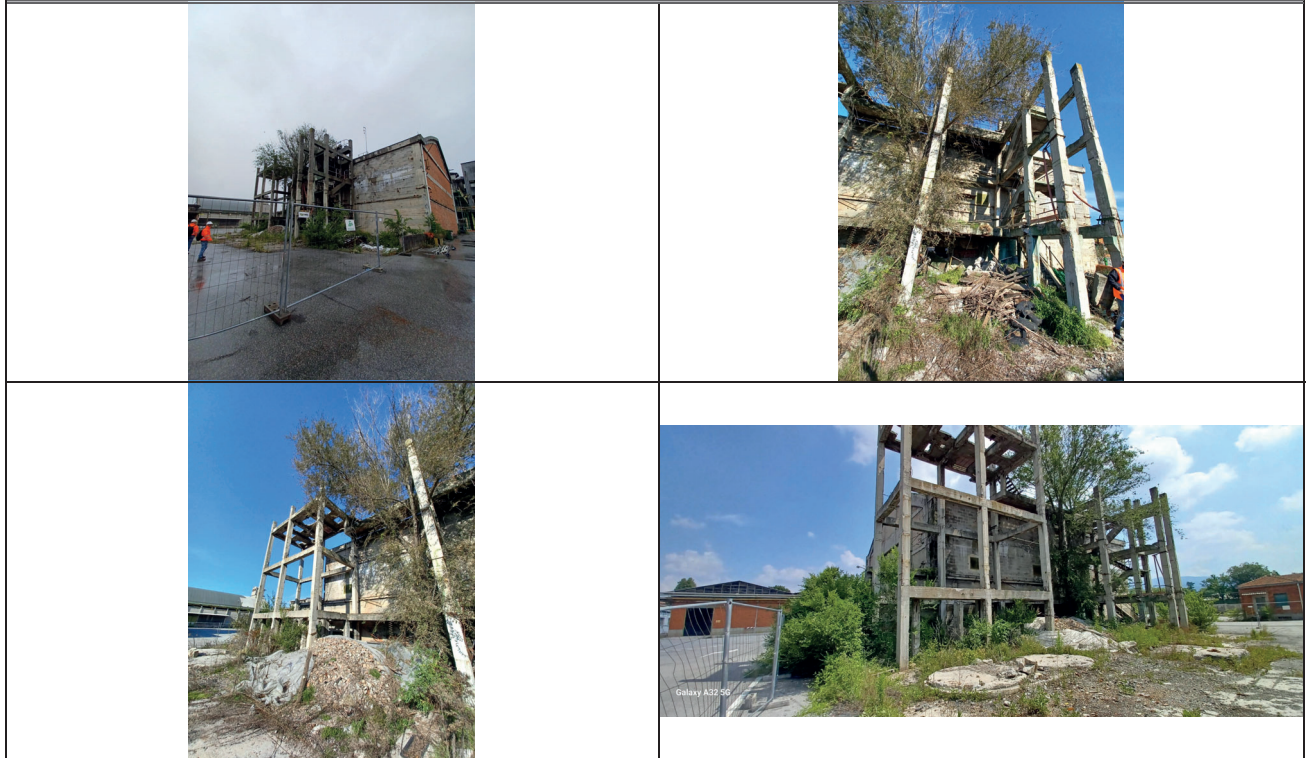
SCHEDA DESCRITTIVA DEL MANUFATTO	5	Impianto Ammoniaca - VISIONATO IL 06/11/2024
-------------------------------------	---	---

<b>EDIFICIO</b>	<b>COPERTURA</b>
Le strutture portanti verticali del telaio in cemento armato risultano in evidente stato di degrado e presentano distacchi corticali, ferri esposti e mancanza di alcune parti di struttura dovute ad un probabile precedente intervento di demolizione. In alcune zone è presente un degrado da infiltrazione di acque meteoriche e sono presenti fessurazioni e deformazioni di alcuni elementi strutturali.	Non è presente copertura

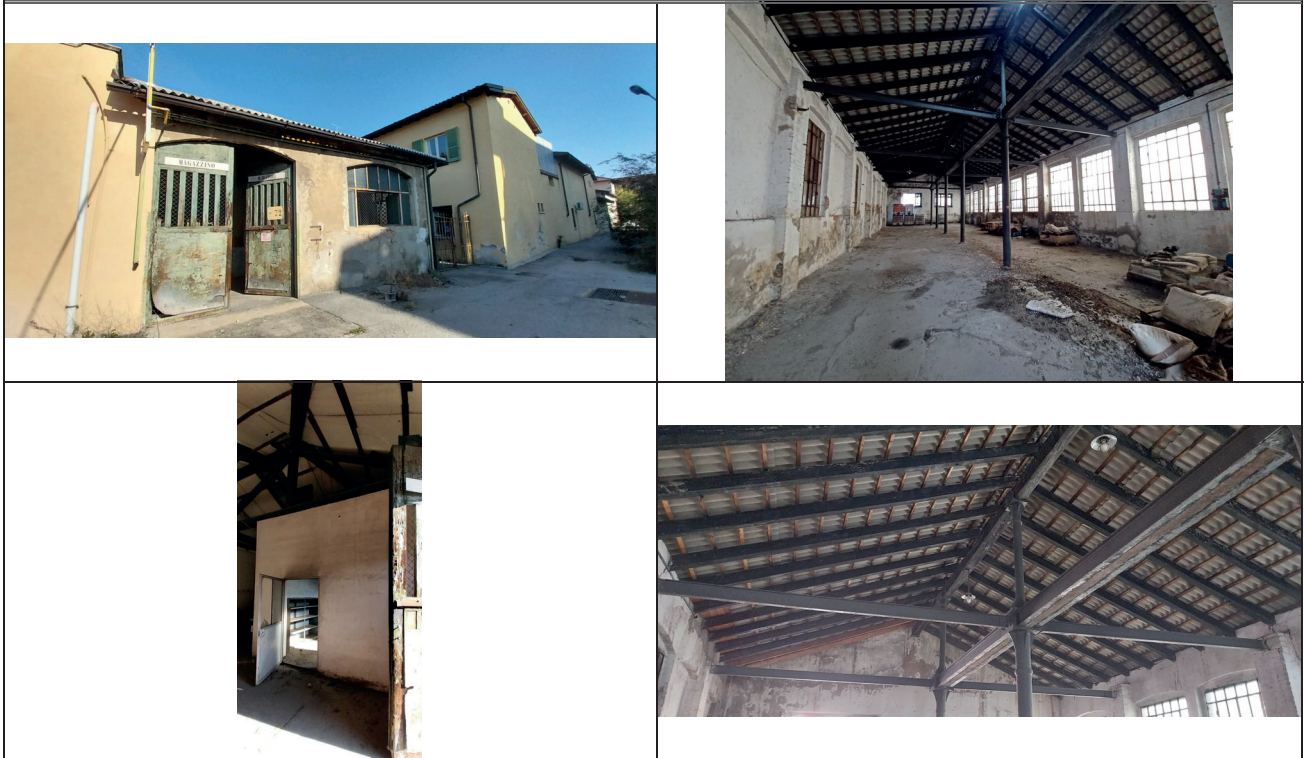
SCHEDA DESCRITTIVA DEL MANUFATTO	9	Magazzino - VISIONATO IL 15/01/2025
-------------------------------------	---	-------------------------------------

<b>EDIFICIO</b>	<b>COPERTURA</b>
Le strutture portanti verticali in muratura sono in buone condizioni e non mostrano un evidente e/o avanzato stato di degrado, non si ha evidenze di fessurazioni profonde. Le strutture portanti in carpenteria metallica sono in buone condizioni e non si hanno evidenze di deformazioni tali da comprometterne la staticità e la stabilità.	Le strutture orizzontali nel complesso, da quanto visivamente apprezzabile, si possono ritenere in buone condizioni, la copertura in legno non presenta segni di degrado e/o segni evidenti di deformazioni che ne possano compromettere la stabilità.
Le strutture per quanto visivamente apprezzabile risultano agibili per le attività di strip-out e/o rimozione di materiali interni.

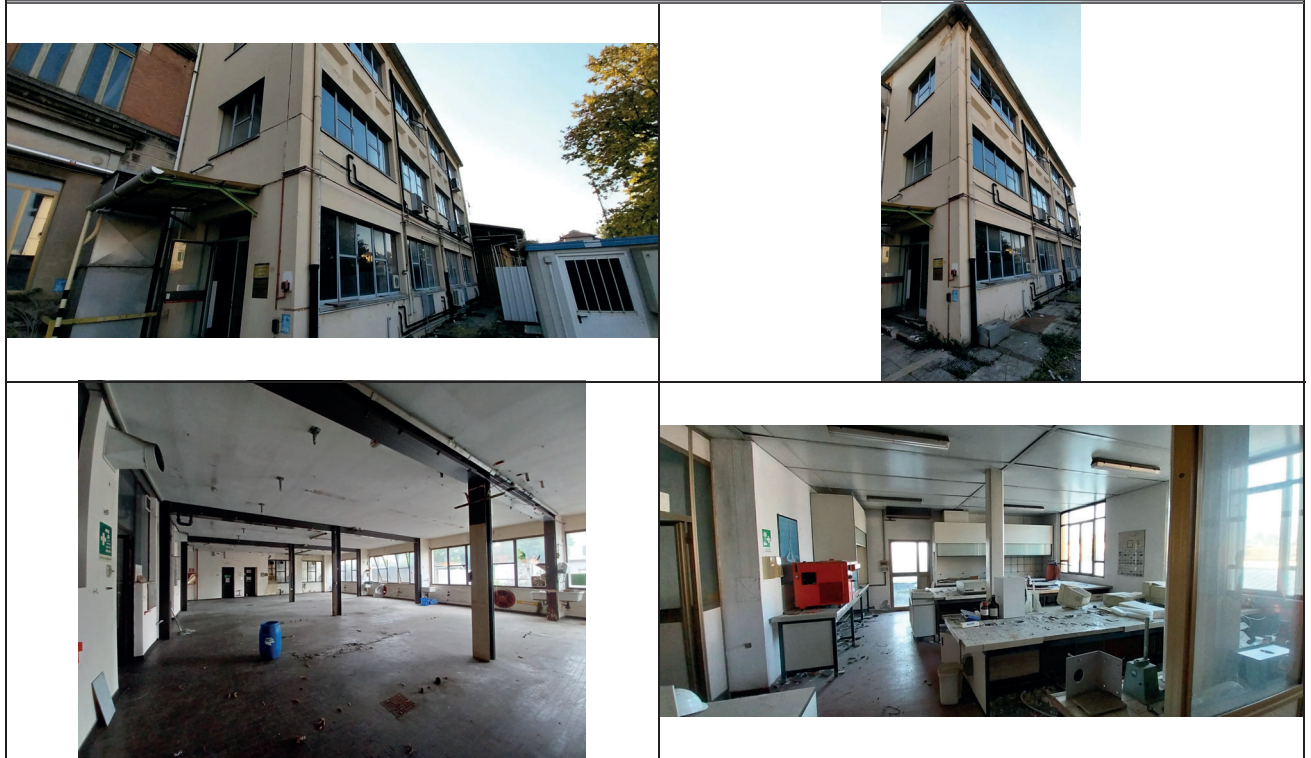
SCHEDA DESCRITTIVA DEL MANUFATTO	16	Laboratorio chimico - VISIONATO IL 20/06/2024
----------------------------------	----	---

<b>EDIFICIO</b>	<b>COPERTURA</b>
Le strutture portanti in calcestruzzo e carpenteria metallica, per quanto visivamente apprezzabile, risultano in buone condizioni e non mostrano uno stato di degrado evidente/avanzato; non si ha evidenze di fessurazioni e/o deformazioni. Si segnala la presenza di uno stato di degrado da umidità in alcune zone.	Tutte le strutture di copertura nel complesso, per quanto visivamente apprezzabile, si possono ritenere in buone condizioni; non si hanno evidenze di fenomeni di degrado, fessurazioni all'intradosso, segni di sfondellamento in atto o fase di attivazione e deformazioni evidenti.
Le strutture per quanto visivamente apprezzabile risultano agibili per le attività di strip-out e/o rimozione di materiali interne.

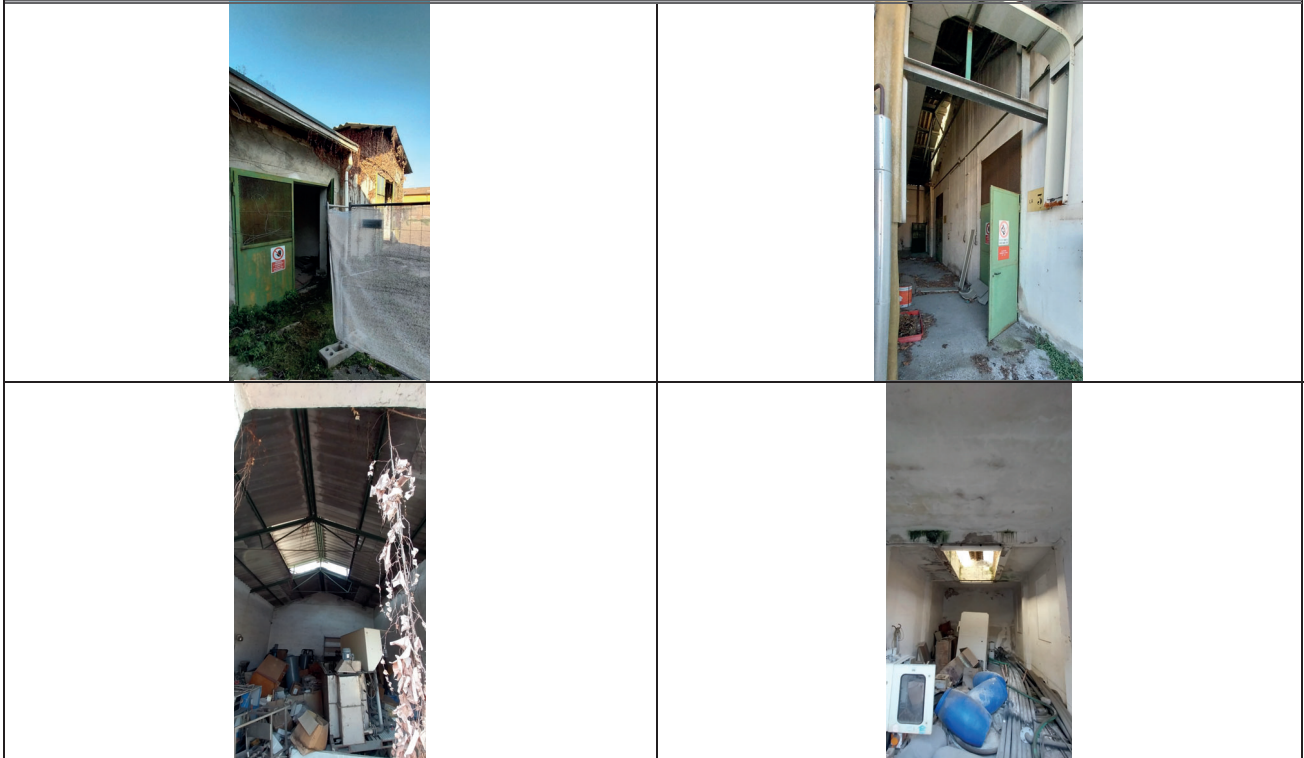
SCHEDA DESCRITTIVA DEL MANUFATTO	18	Magazzino - VISIONATO IL 20/06/2024
-------------------------------------	----	-------------------------------------

<b>EDIFICIO</b>	<b>COPERTURA</b>
<p>Le strutture portanti verticali in muratura si presentano in buone condizioni non mostrando evidenti segni di degrado, così come le strutture in cemento armato che non manifestano evidenti segni di lesioni e fessurazioni. Si segnala la presenza di alcune zone con infiltrazioni dovute ad acqua meteorica all'interno del locale di mezzo in corrispondenza del lucernario.</p>	<p>Per quanto visivamente apprezzabile le strutture portanti delle coperture in acciaio risultano in buone condizioni, difatti non si denotano evidenti e/o avanzati stati degradativi. Le strutture in laterocemento del locale centrale e di quello più interno sono in discrete condizioni, si segnala solo un inizio di degrado da infiltrazione di acqua in corrispondenza del lucernario del locale centrale. Per quanto riguarda le strutture in legno del locale più interno, si segnala un parziale crollo di una trave secondaria con conseguente interessamento di alcune tegole e la presenza di parziale crollo delle strutture di controsoffitto, inoltre si segnalano alcune infiltrazioni di acque meteoriche dovute appunto all'assenza di tegole.</p>

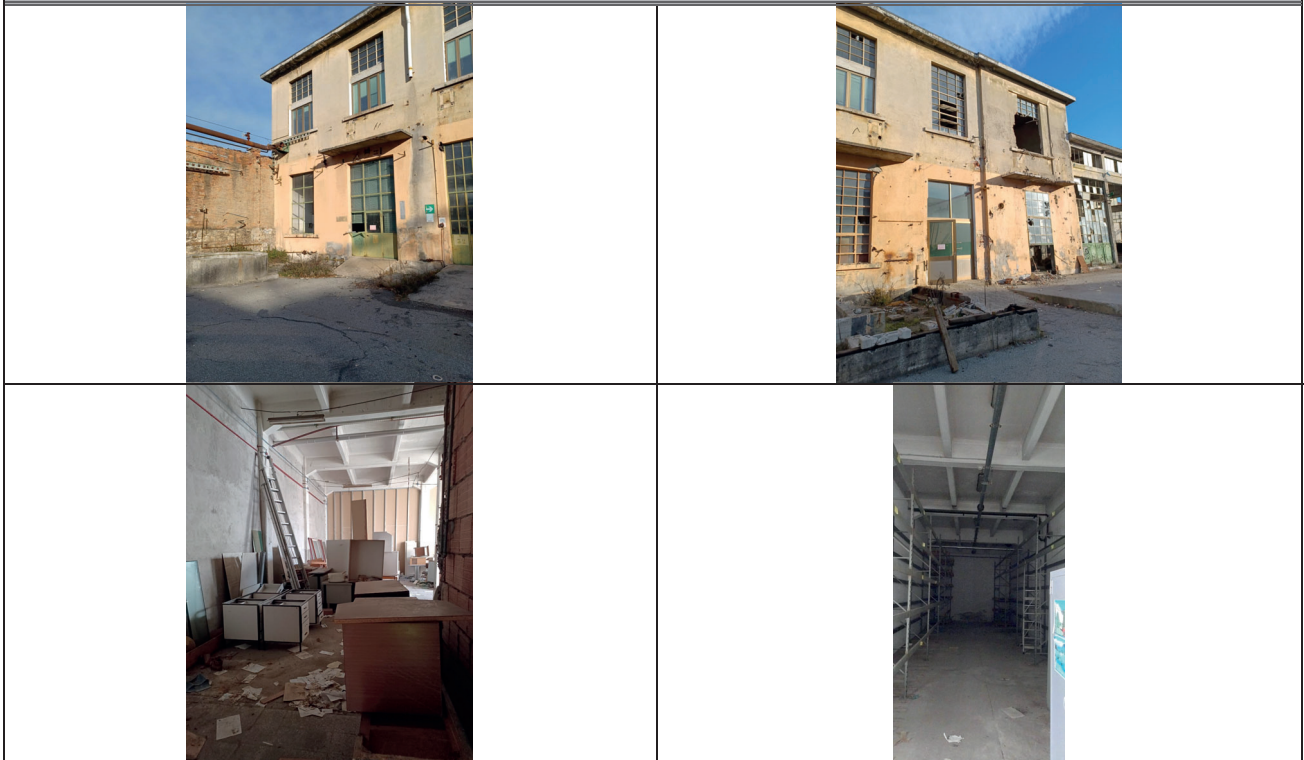
SCHEDA DESCRITTIVA DEL MANUFATTO	22	Magazzino - VISIONATO IL 15/01/2025
-------------------------------------	----	-------------------------------------

<b>EDIFICIO</b>	<b>COPERTURA</b>
<p>Le strutture portanti verticali dei telai principali in cemento armato al piano terra sono in buone condizioni e non mostrano uno stato di degrado evidente e/o avanzato; le strutture portanti del piano primo risultano anch'esse sostanzialmente in buone condizioni, si segnala la presenza di alcune zone che mostrano un evidente stato di degrado da umidità sulle travi centrali che corrono parallelamente al solaio di copertura. Non si segnalano comunque fessurazioni importanti, danni e/o mancanze di parti o porzioni di struttura significative nonché deformazioni degli elementi principali e/o secondari.</p>	<p>Le strutture portanti dei solai di piano risultano in buone condizioni e non ci sono evidenti e/o avanzati stati degradativi, non si hanno evidenze di fessurazioni all'intradosso, segni di sfondellamento in atto o fase di attivazione e deformazioni evidenti. Le strutture portanti dei solai di copertura della zona a falde sono sostanzialmente in discrete condizioni, si segnala comunque la presenza di un parziale crollo del solaio in laterocemento. Le strutture lignee risultano in buone condizioni, per quanto visivamente apprezzabile e non si notano degni evidenti di tali strutture. Sono presenti degli elementi in acciaio in tubo giunto che sembrano installati per realizzare dei camminamenti sopra al controsoffitto dei locali presenti. La parte di copertura piana risulta in buone condizioni di conservazione.</p>

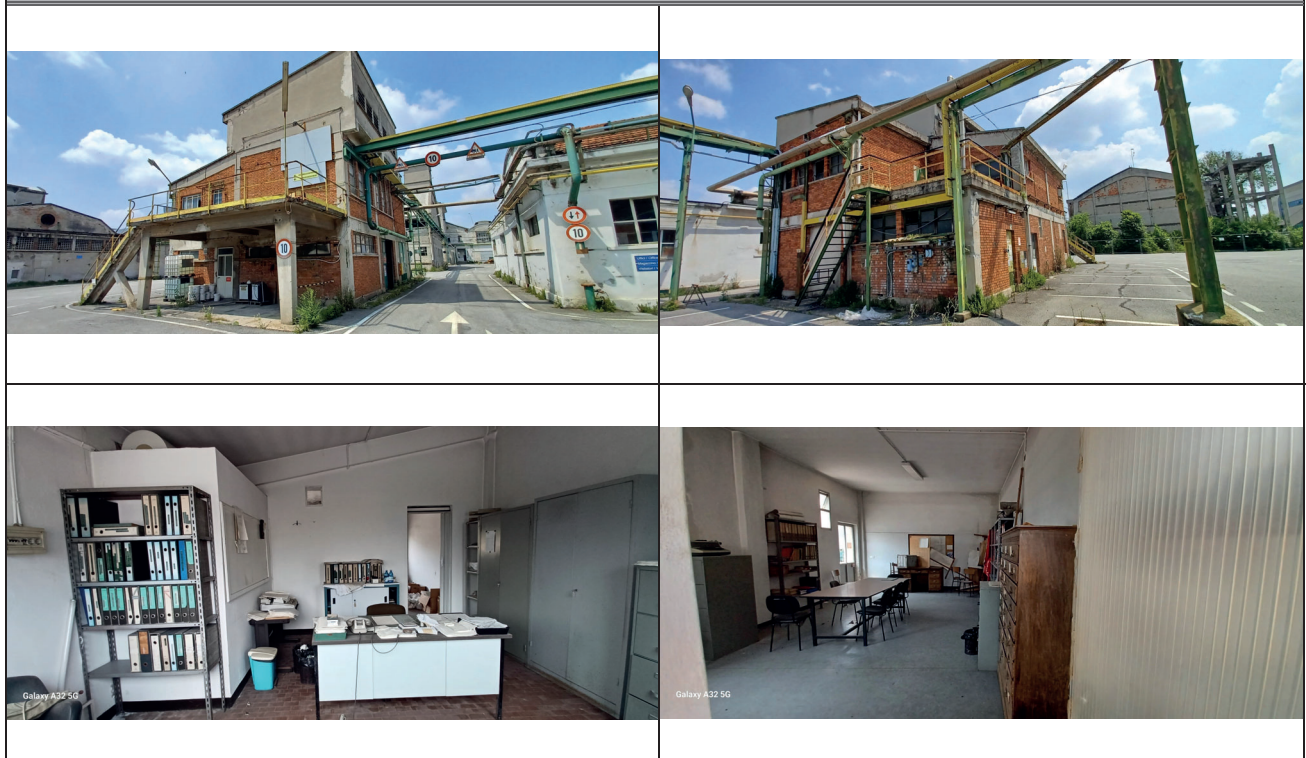
SCHEDA DESCRITTIVA DEL MANUFATTO	23	Nitrico - VISIONATO IL 05/06/2024
-------------------------------------	----	-----------------------------------

<b>EDIFICIO</b>	<b>COPERTURA</b>
Le strutture portanti in calcestruzzo, per quanto visivamente apprezzabile, risultano in buone condizioni e non mostrano uno stato di degrado evidente/avanzato; non si ha evidenza di fessurazioni e/o deformazioni.	Tutte le strutture di copertura nel complesso, per quanto visivamente apprezzabile, si possono ritenere in buone condizioni; non si hanno evidenze di fenomeni di degrado, fessurazioni all'intradosso, segni di sfondellamento in atto o fase di attivazione e deformazioni evidenti.
Per quanto visivamente apprezzabile il fabbricato risulta agibile in tutte le sue parti (edificio e copertura) per le attività di strip-out e/o rimozione di materiali interne e bonifica della guaina impermeabilizzante.

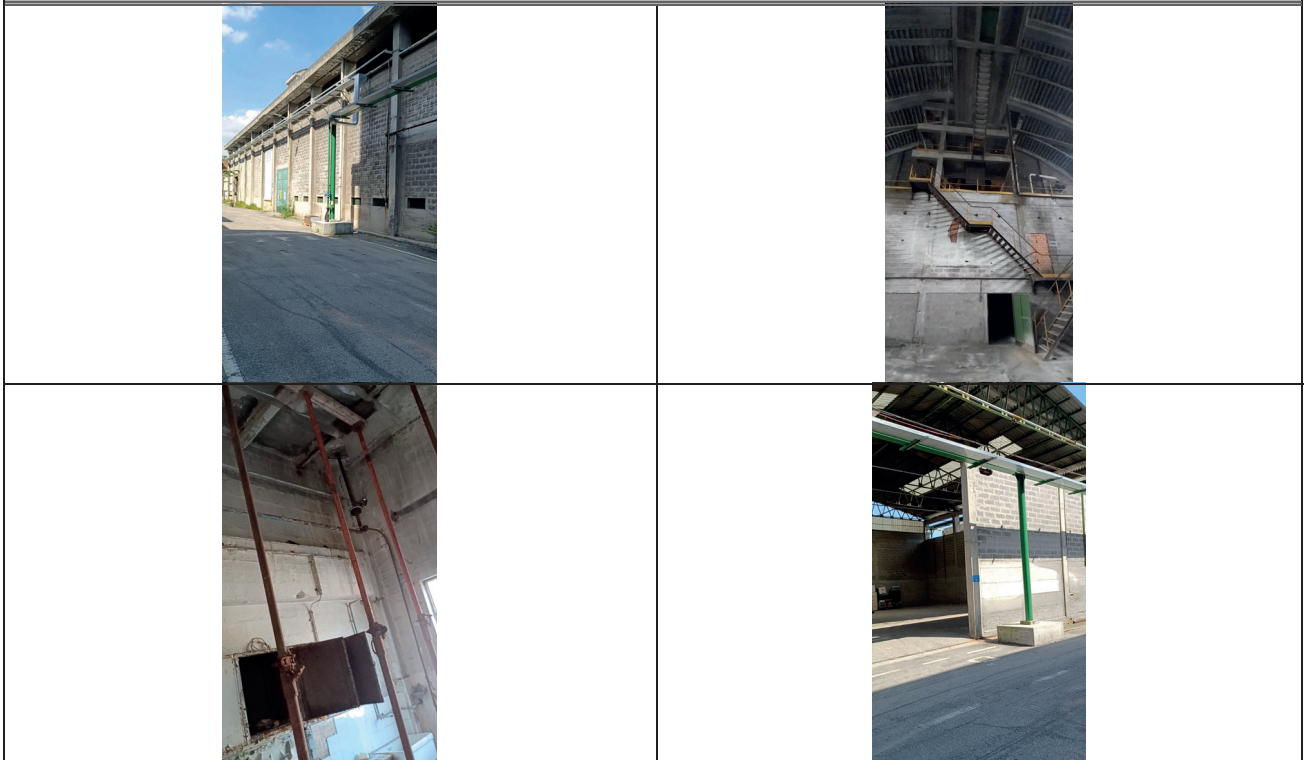
SCHEDA DESCRITTIVA DEL MANUFATTO	26	Magazzino fertilizzanti - VISIONATO IL 05/06/2024
-------------------------------------	----	--

<b>EDIFICIO</b>	<b>COPERTURA</b>
<p>Le strutture portanti verticali dei telai principali in cemento armato dell'ED 26B e ED 26C sono in buone condizioni e non mostrano uno stato di degrado evidente e/o avanzato. Le strutture portanti verticali in cemento armato dell'ED 26A (parte capannone) sono in buone condizioni e non presentano particolari fenomeni di degrado; si segnala la presenza di puntellamenti dei travetti, che risultano ammalorati, in una stanza all'interno della zona uffici, che comunque risultano localizzati alla sola stanza e non all'edificio intero. Nel complesso non sono presenti fessurazioni importanti, danni e/o mancanze di parti o porzioni di struttura significative nonché deformazioni degli elementi principali e/o secondari.</p>	<p>Le strutture portanti di copertura in cemento armato (ED 26A, ED 26B e ED 26C) risultano in buone condizioni e non si hanno evidenze di fenomeni degradativi evidenti; non sono presenti fessurazioni all'intradosso e segni di sfondellamento in atto o fase di attivazione e deformazioni eccessive. Per quanto riguarda i solai di piano della parte uffici (posata a nord) dell'ED 26A, sono presenti controsoffitti che nascondono le strutture; tuttavia, per quanto visibile nel complesso le strutture sono in buono stato ad eccezione di una zona dove sono presenti dei puntelli posizionati in corrispondenza di alcuni travetti ammalorati.</p>

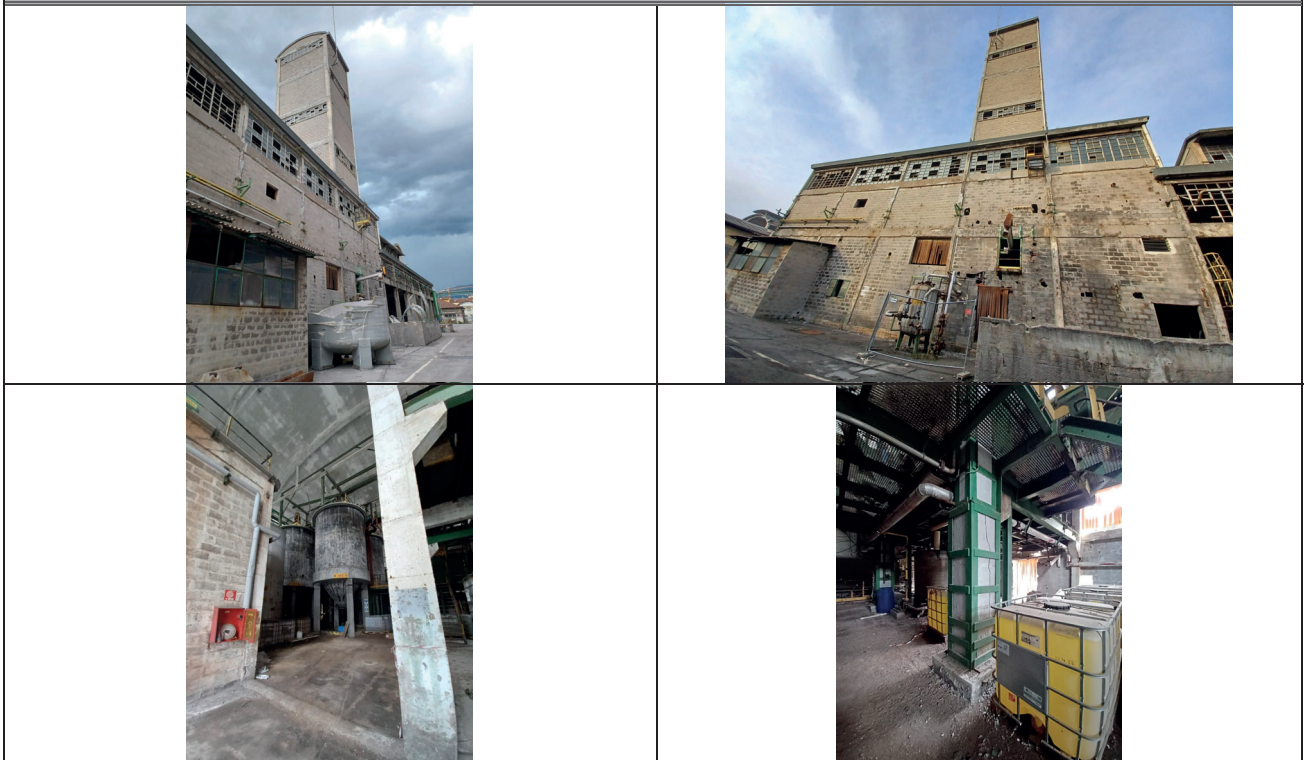
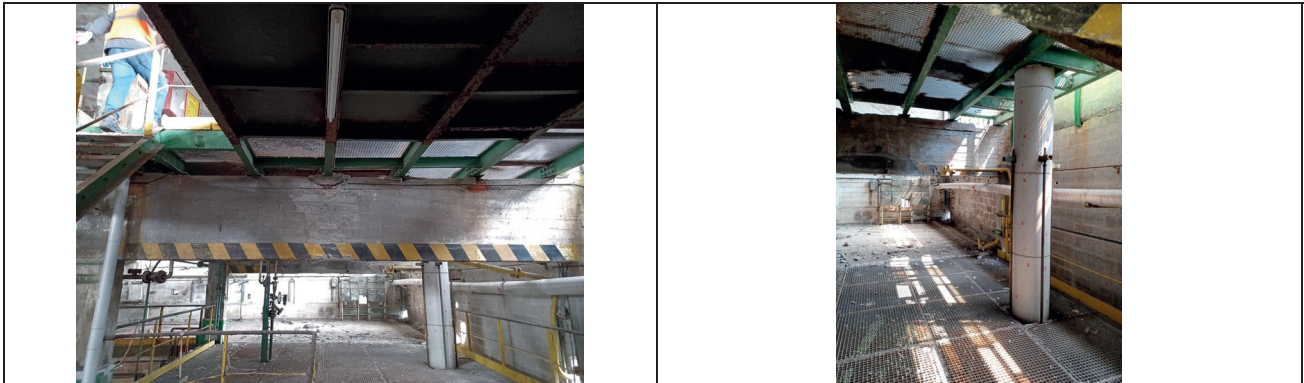
SCHEDA DESCRITTIVA DEL MANUFATTO	<b>27C</b>	<b>Cristallizzazione clorato - VISIONATO IL 05/06/2024 ED IL 08/11/2024</b>
-------------------------------------	------------	---

L'edificio si presenta con una struttura portante a telaio in cemento armato e tamponature in blocchi di calcestruzzo; il fabbricato presenta al suo interno diversi piani intermedi e si segnala la presenza di una torre, sempre realizzata in cemento armato e tamponature in blocchi di calcestruzzo. I solai di piano risultano essere in travi di acciaio e grigliati o lamiere sempre in acciaio; alcune strutture in carpenteria sembrano essere una aggiunta alle strutture esistenti, si segnala inoltre la presenza di un consolidamento di un pilastro centrale che presenta una lesione abbastanza importante.
