## PROGETTAZIONE ESECUTIVA

# Interventi di decommissioning, bonifica e MISP presso lo stabilimento Caffaro Brescia (BS) Stralcio di Prima Fase

## Valutazione di agibilità degli edifici

A-045-23634793-WP.P2-DEM-RT-3

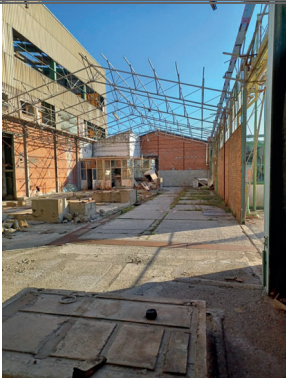
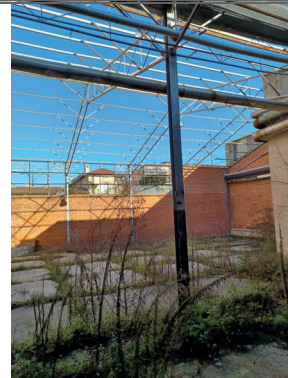
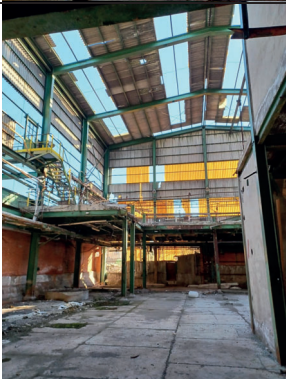
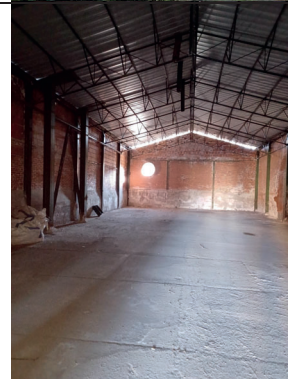
SCHEDA DESCRITTIVA DEL MANUFATTO	2	Perborato di sodio - VISIONATO IL 15/01/2025
-------------------------------------	---	--

<b>VALUTAZIONI STRUTTURALI</b>	
<b>EDIFICIO</b>	<b>COPERTURA</b>
<p>Le strutture portanti verticali dei telai principali in acciaio, le travi principali e secondarie dei soppalchi e dei telai principali sono in buone condizioni; le travi del soppalco nell'ED 2C presentano distacchi da parte della verniciatura ed inizio di corrosione in corrispondenza di zone dove si evidenziano fenomeni di umidità. Alcune parti di struttura risultano già rimosse (parti del soppalco nell'ED 2C, il controvento nell'ED 2E), tuttavia non si ha evidenze di danni e/o mancanze di parti o porzioni di strutture e deformazioni eccessive. Si segnala la presenza di alcune zone con infiltrazioni di acque meteoriche nei solai dei piani intermedi dell'ED 2C e 2E. Si segnala la presenza di forometrie, canalizzazioni e pozzetti aperti sulla pavimentazione di alcuni edifici (ED 2C, 2A e 2E) e la presenza di pannellature di tamponamento in condizione di equilibrio precario che potrebbero comportare il rischio di caduta di materiali dall'alto (ED 2C e 2E).</p>	<p>Le strutture portanti delle coperture in acciaio risultano in buone condizioni e non ci sono evidenti e/o avanzati stati degradativi. Alcune parti di travi dei solai di piano intermedio presentano zone con un inizio di ossidazione/corrosione a causa di infiltrazioni delle acque meteoriche. Per quanto visivamente apprezzabile non si hanno evidenze di danni e/o mancanze di parti o porzioni di strutture e deformazioni evidenti. Si segnala la presenza di alcune zone con infiltrazioni di acque meteoriche e la presenza di pannellature di copertura in condizione di equilibrio precario che potrebbero comportare il rischio di caduta di materiali dall'alto (ED 2C e 2E).</p>

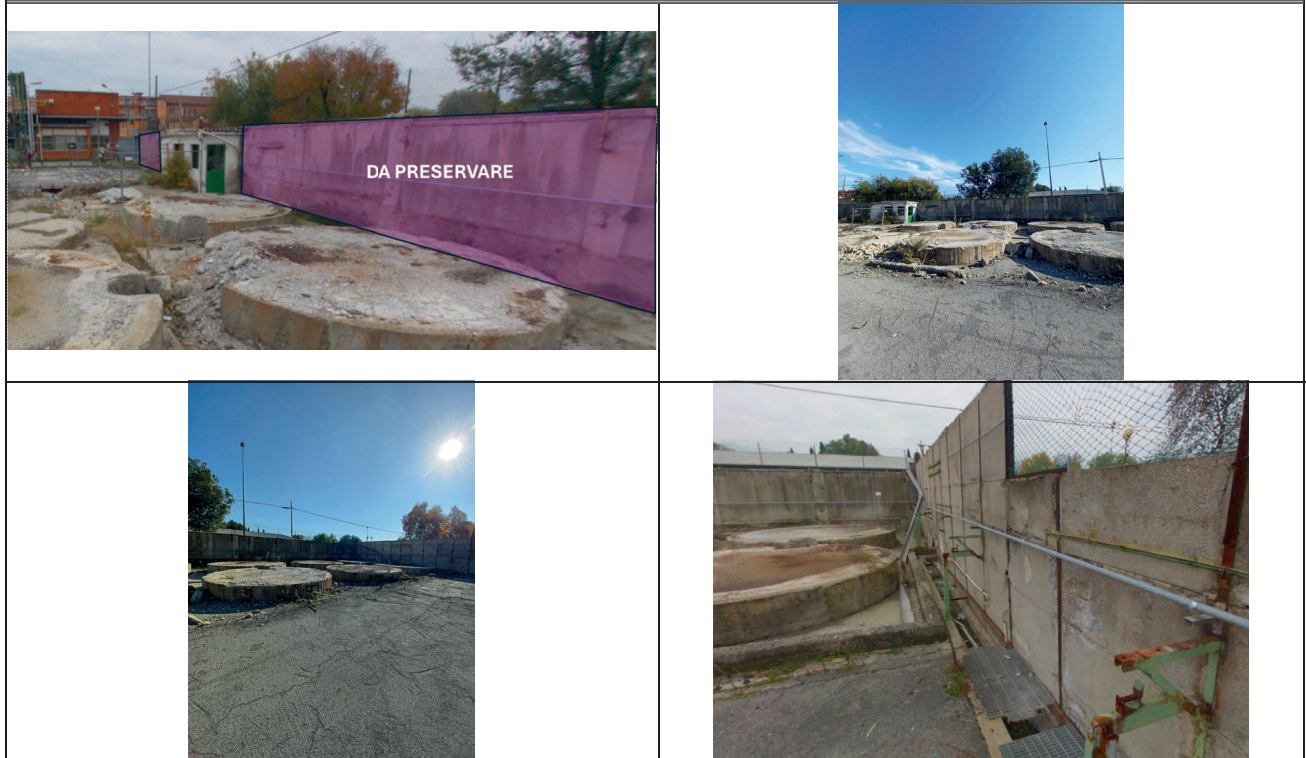
<b>SCHEDA DESCRITTIVA DEL MANUFATTO</b>	<b>3</b>	<b>Serbatoi soda - VISIONATO IL 05/06/2024</b>
---	----------	--

<b>DESCRIZIONE STRUTTURE EDIFICIO E NOTE TECNICHE</b>
Il manufatto risulta essere costituito dai soli basamenti in c.a. fuori terra dove erano locati i serbatoi che risultano già rimossi già rimossi.

<b>VALUTAZIONI STRUTTURALI</b>	
<b>EDIFICIO</b>	<b>COPERTURA</b>
/	/
Le strutture in c.a. sono fuori terra e mostrano in alcuni punti delle mancanze di porzioni di struttura, dovuta presumibilmente alla demolizione e rimozione dei serbatoi sopra posizionati, tuttavia queste situazioni non rappresentano un pericolo per il personale e per quanto visivamente apprezzabile si ritiene l'area agibile.

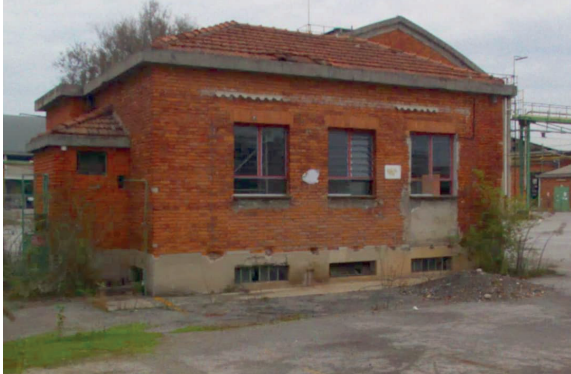
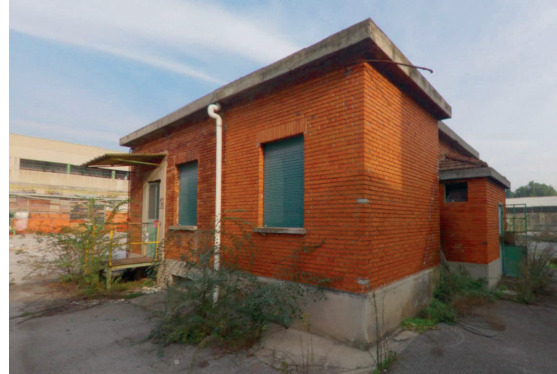
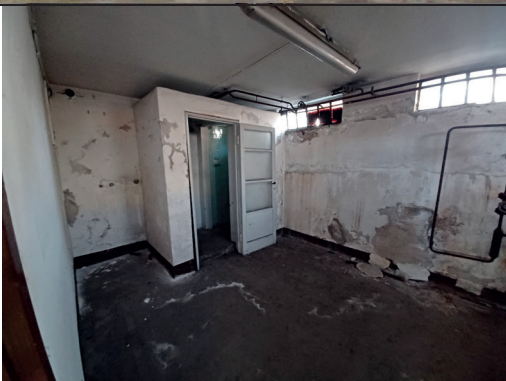
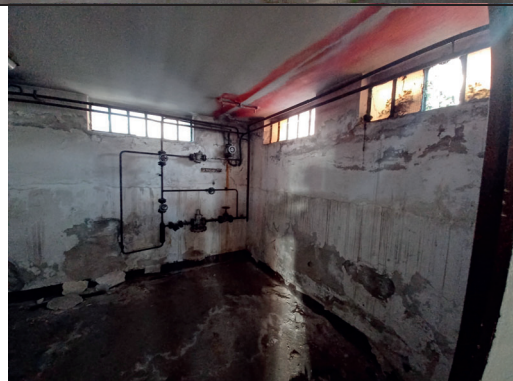
<b>SCHEDA DESCRITTIVA DEL MANUFATTO</b>	<b>4</b>	<b>Uffici - VISIONATO IL 06/11/2024</b>
---	----------	---

<b>EDIFICIO</b>	<b>COPERTURA</b>
<p>Le strutture portanti verticali fuori terra in muratura sono in buone condizioni e non mostrano un evidente e/o avanzato stato di degrado; non si ha evidenze di fessurazioni e/o deformazioni. Anche le strutture verticali interrate in cemento armato risultano in buono stato di conservazione. Si segnala la presenza di alcune zone con infiltrazioni di acque meteoriche nella parte interrata.</p>	<p>Tutte le strutture orizzontali nel complesso, da quanto visivamente apprezzabile, si possono ritenere in buone condizioni; non si hanno evidenze di fenomeni di degrado, fessurazioni all'intradosso, segni di sfondellamento in atto o fase di attivazione e deformazioni evidenti. Le strutture di copertura sono "nascoste" dal solaio piano in laterocemento, ma per quanto visibile dall'esterno si ritiene che anch'esse siano in buone condizioni.</p>
<p>Le strutture per quanto visivamente apprezzabile risultano agibili per le attività di strip-out e/o rimozione di materiali interne.</p>

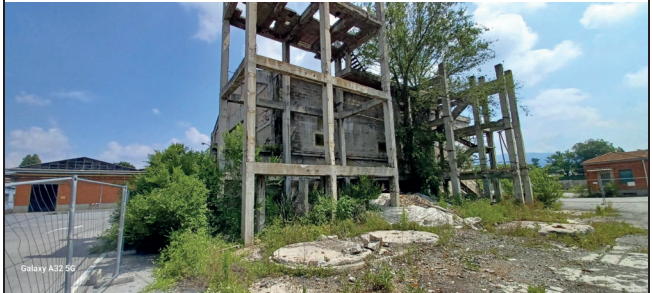
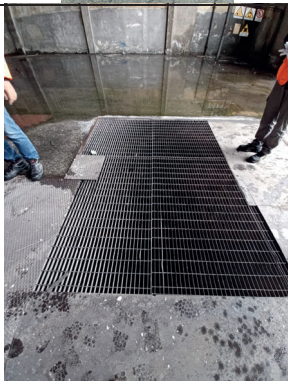
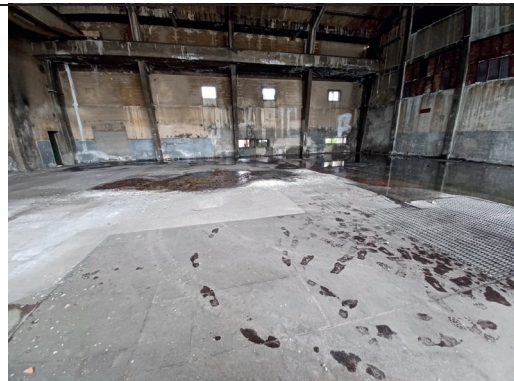
<b>SCHEDA DESCRITTIVA DEL MANUFATTO</b>	<b>6</b>	<b>Magazzino - VISIONATO IL 05/06/2024</b>
---	----------	--

<b>EDIFICIO</b>	<b>COPERTURA</b>
Le strutture portanti verticali dei telai principali in cemento armato e le strutture secondarie sono in buone condizioni e non mostrano un evidente e/o avanzato stato di degrado; non si ha evidenza di fessurazioni importanti, danni e/o mancanze di parti o porzioni di materiale e deformazioni. Si segnala la presenza di alcune zone con infiltrazioni di acque meteoriche presenti su travi, pilastri e tamponamenti.	Le strutture portanti della copertura in cemento armato e gli elementi di alleggerimento risultano in buone condizioni e non ci sono evidenti e/o avanzati stati degradativi. Per quanto visivamente apprezzabile non si hanno evidenze di fessurazioni all'intradosso, segni di sfondellamento in atto o fase di attivazione e deformazioni evidenti. Si segnala la presenza di alcune zone con infiltrazioni di acque meteoriche.
Per quanto visivamente apprezzabile il fabbricato risulta agibile per le attività di strip-out e/o rimozione di materiali interne e per la bonifica della guaina impermeabilizzante; tuttavia l'accesso a tali strutture risulta condizionato dalla predisposizione di presidi di messa in sicurezza (indicati nel seguito).

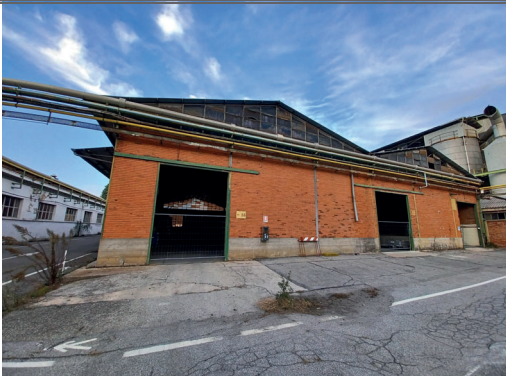
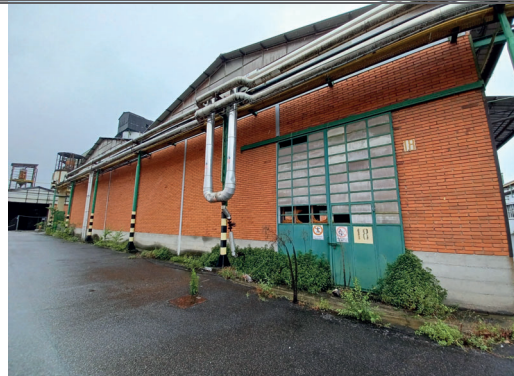
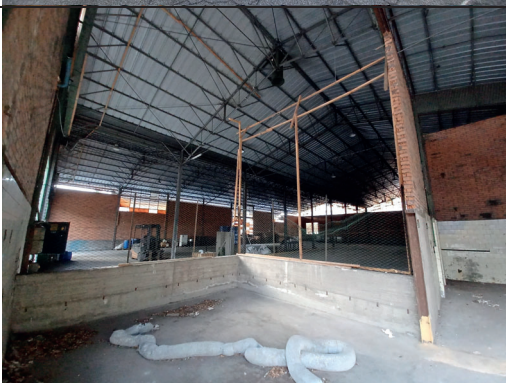
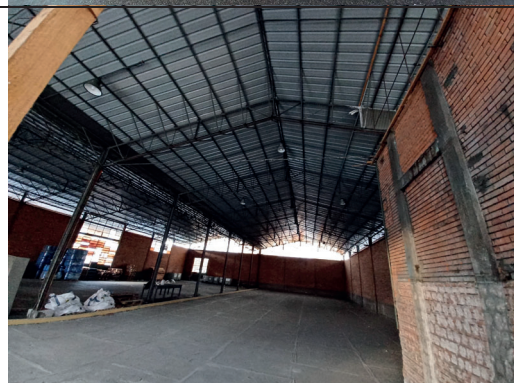
<b>SCHEDA DESCRITTIVA DEL MANUFATTO</b>	<b>7</b>	<b>Prodotti finiti - VISIONATO IL 15/01/2025</b>
---	----------	--

<b>EDIFICIO</b>	<b>COPERTURA</b>
Le strutture portanti in carpenteria metallica sono in buone condizioni e non mostrano deformazioni o degrado tale da comprometterne la staticità e la stabilità. Anche le strutture portanti in cemento armato risultano in buone condizioni e non si segnala un evidente e/o avanzato stato di degrado e fessurazioni profonde. Le tamponature risultano in buono stato di conservazione.	Le strutture orizzontali in carpenteria metallica, da quanto visivamente apprezzabile, si possono ritenere in buone condizioni. Stesso dicasi per le strutture in laterocemento/cemento armato, per le quali non si denota un degrado e/o segni evidenti di deformazioni che ne possano compromettere la stabilità.
Le strutture per quanto visivamente apprezzabile risultano agibili per le attività di strip-out e/o rimozione di materiali interni.

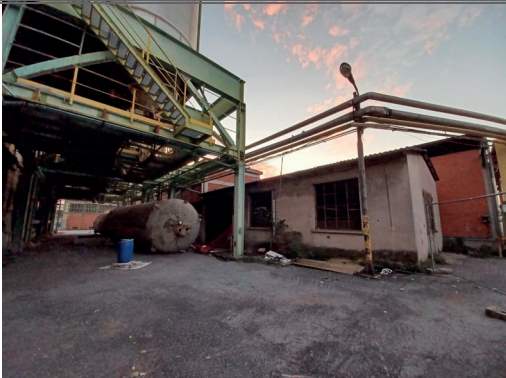
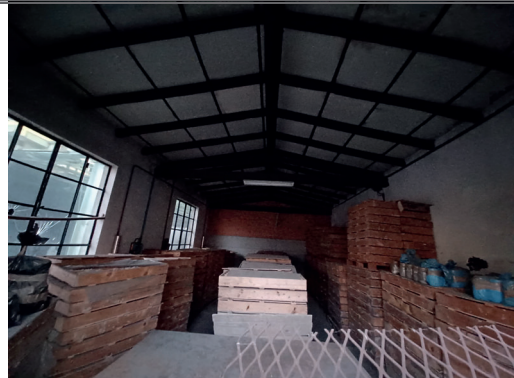
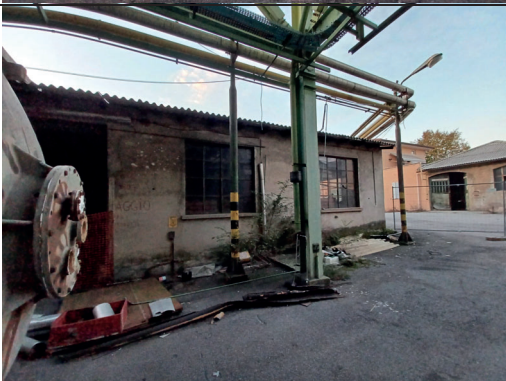
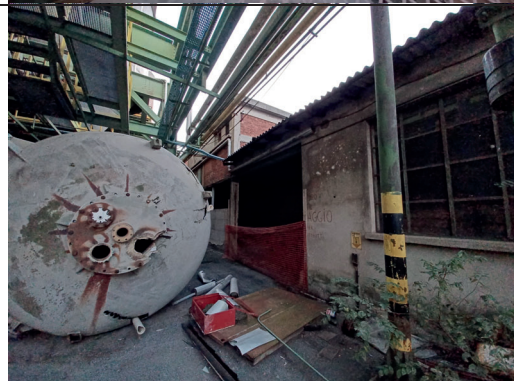
<b>SCHEDA DESCRITTIVA DEL MANUFATTO</b>	<b>8</b>	<b>Magazzino - VISIONATO IL 15/01/2025</b>
---	----------	--

<b>EDIFICIO</b>	<b>COPERTURA</b>
Le strutture portanti verticali sono in buone condizioni e non mostrano un evidente e/o avanzato stato di degrado, non si ha evidenze di fessurazioni profonde.	Le strutture orizzontali nel complesso, da quanto visivamente apprezzabile, si possono ritenere in buone condizioni, la copertura in legno non presenta segni di degrado e/o segni evidenti di deformazioni che ne possano compromettere la stabilità.
Le strutture per quanto visivamente apprezzabile risultano agibili per le attività di strip-out e/o rimozione di materiali interni.

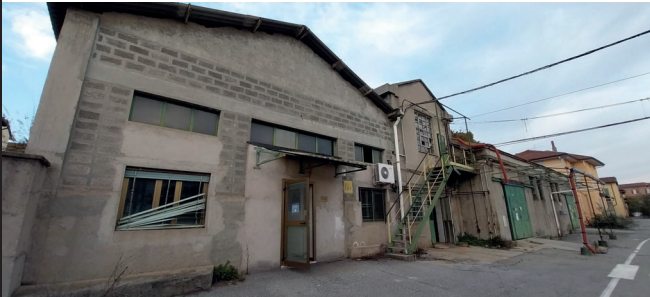
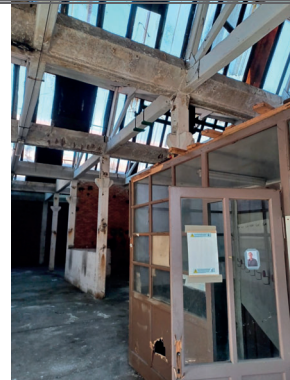
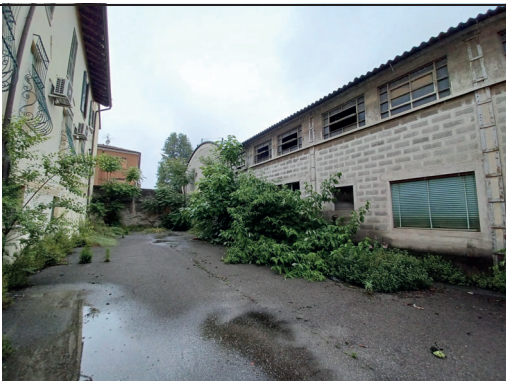
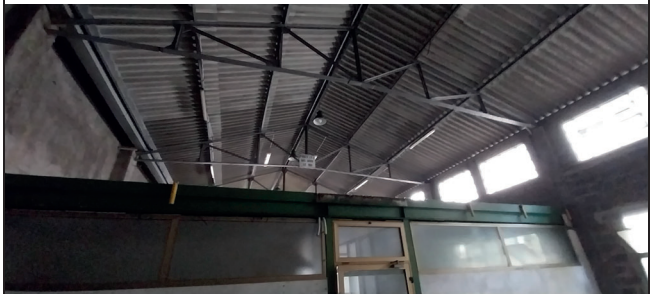
SCHEDA DESCRITTIVA DEL MANUFATTO	10	Officina - VISIONATO IL 15/01/2025
-------------------------------------	----	------------------------------------

<b>VALUTAZIONI STRUTTURALI</b>	
<b>EDIFICIO</b>	<b>COPERTURA</b>
Le strutture portanti verticali sono in buone condizioni e non mostrano un evidente e/o avanzato stato di degrado, non si ha evidenze di fessurazioni profonde.	Le strutture orizzontali nel complesso, da quanto visivamente apprezzabile, si possono ritenere in buone condizioni, non si hanno segni di degrado e/o segni evidenti di deformazioni che ne possano compromettere la stabilità.
Le strutture per quanto visivamente apprezzabile risultano agibili per le attività di strip-out e/o rimozione di materiali interni.

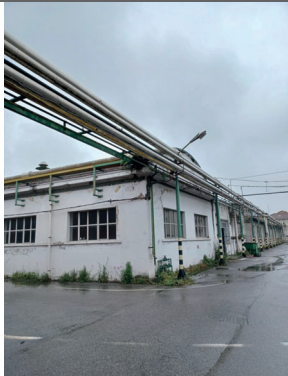
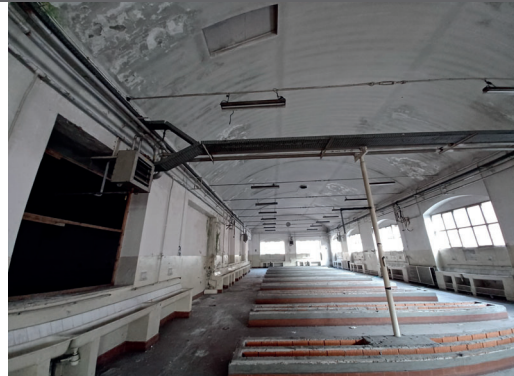
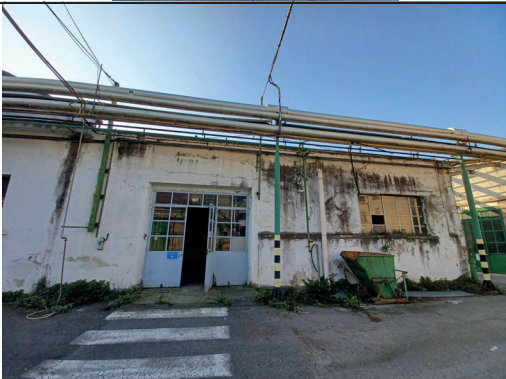
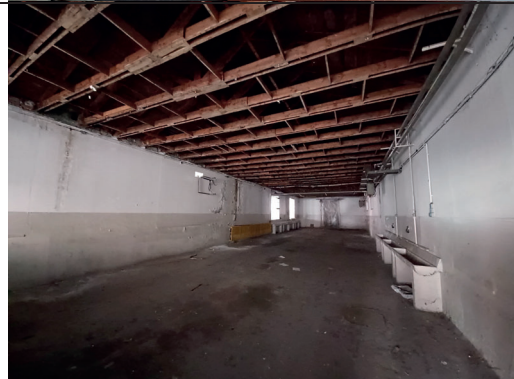
<b>SCHEDA DESCRITTIVA DEL MANUFATTO</b>	<b>11</b>	<b>Servizi spogliatoi - VISIONATO IL 15/01/2025</b>
---	-----------	---

<b>EDIFICIO</b>	<b>COPERTURA</b>
Le strutture portanti verticali in muratura sono in buone condizioni, è presente un minimo degrado da umidità ma non si hanno evidenze di fenomeni fessurativi evidenti.	Le strutture orizzontali in legno, da quanto visivamente apprezzabile, si possono ritenere in discrete condizioni non presentando segni di evidente degrado e/o evidenti deformazioni che ne possano compromettere la stabilità.
Le strutture per quanto visivamente apprezzabile risultano agibili per le attività di strip-out e/o rimozione di materiali interni.

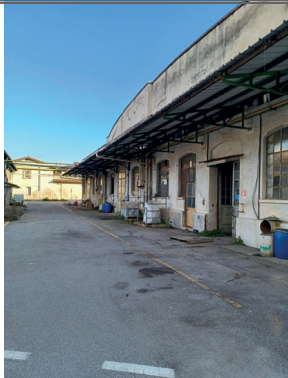
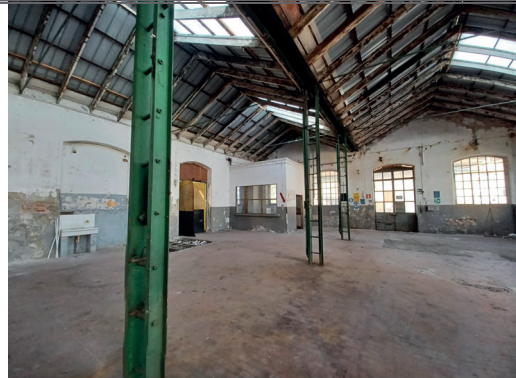
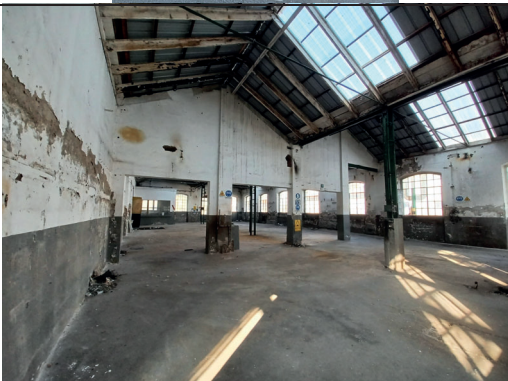
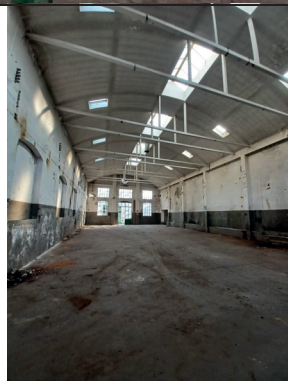
<b>SCHEDA DESCRITTIVA DEL MANUFATTO</b>	<b>12</b>	<b>Manutenzione - VISIONATO IL 15/01/2025</b>
---	-----------	---

<b>EDIFICIO</b>	<b>COPERTURA</b>
Le strutture portanti verticali in muratura sono in discrete condizioni, sono presenti alcune lesioni e fessure nell'ED 12A; le altre murature sembrano versare in condizioni leggermente migliori. Le strutture portanti in cemento armato sono in buone condizioni. Le strutture verticali in carpenteria e le strutture lignee risultano in buone condizioni.	Le strutture orizzontali in legno, da quanto visivamente apprezzabile, si possono ritenere in discrete condizioni non presentando segni di evidente degrado e/o evidenti deformazioni che ne possano compromettere la stabilità. Le strutture portanti in laterocemento e cemento armato sono in buone condizioni di conservazione, così come le strutture portanti in carpenteria metallica.
Le strutture per quanto visivamente apprezzabile risultano agibili per le attività di strip-out e/o rimozione di materiali interni.

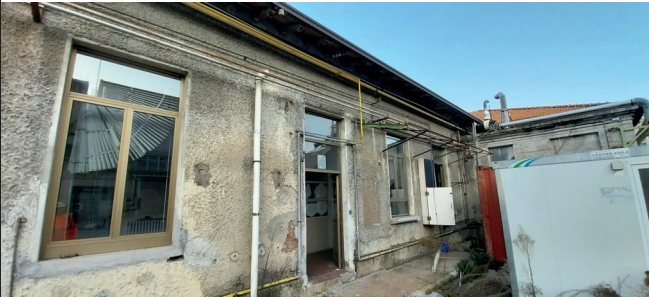
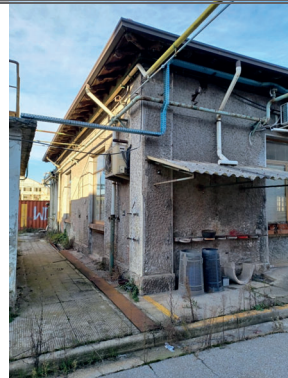
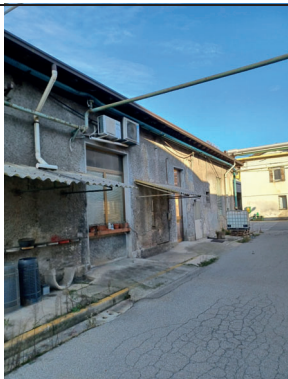
<b>SCHEDA DESCRITTIVA DEL MANUFATTO</b>	<b>13</b>	<b>Uffic/laboratori - VISIONATO IL 15/01/2025</b>
---	-----------	---

<b>EDIFICIO</b>	<b>COPERTURA</b>
Le strutture portanti verticali fuori terra in muratura sono in buone condizioni e non mostrano un evidente e/o avanzato stato di degrado; non si ha evidenze di fessurazioni e/o deformazioni.	Tutte le strutture orizzontali nel complesso, da quanto visivamente apprezzabile, si possono ritenere in buone condizioni; non si hanno evidenze di fenomeni di degrado, fessurazioni all'intradosso, segni di sfondellamento in atto o fase di attivazione e deformazioni evidenti. Le strutture di copertura sono "nascoste" dal solaio piano in laterocemento, ma per quanto visibile dall'esterno si ritiene che anch'esse siano in buone condizioni.
Le strutture per quanto visivamente apprezzabile risultano agibili per le attività di strip-out e/o rimozione di materiali interne.

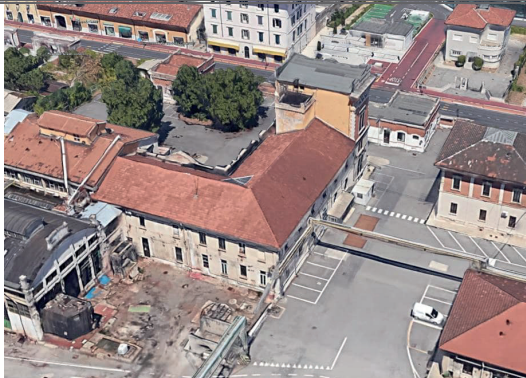
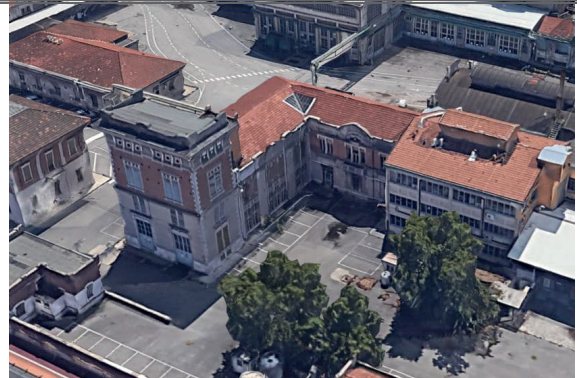
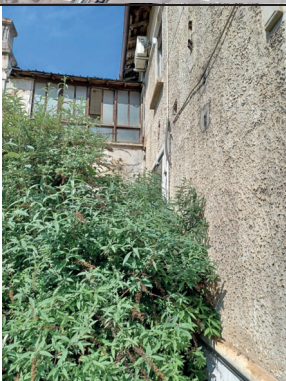
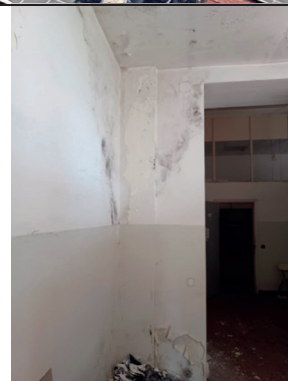
<b>SCHEDA DESCRITTIVA DEL MANUFATTO</b>	<b>15</b>	<b>Soggetto a riqualificazione - VISIONATO IL 03/04/2025</b>
---	-----------	--

<b>EDIFICIO</b>	<b>COPERTURA</b>
<p>Le strutture portanti verticali in muratura si presentano in buone condizioni, si segnala un degrado da umidità sulla parete nord in prossimità dell'ingresso al fabbricato, probabilmente dipendente da infiltrazioni di acque meteoriche provenienti dal tetto. non si hanno evidenze di lesioni e fessurazioni importanti sulle strutture verticali visionate.</p>	<p>Per quanto visivamente apprezzabile le strutture portanti dei solai intermedi in laterocemento sono in buone condizioni, si segnala solo del degrado da umidità nella zona nord in prossimità dell'ingresso che interessa parte del solaio, oltre alle pareti ed alla copertura (comprese le strutture di controsoffitto). Le strutture di copertura risultano anch'esse in discrete condizioni e sono visibili dal sottotetto, il quale risulta verosimilmente in dogato ligneo e non presenta garanzie sulla calpestabilità. Come già detto si segnala del degrado da infiltrazione di acqua in corrispondenza della copertura in alcuni locali dell'area nord.</p>

Per quanto visivamente apprezzabile il fabbricato risulta parzialmente agibile per le attività di strip-out e/o rimozione di materiali interne. Risultano interdetti i locali al piano primo zona nord in corrispondenza dell'ingresso al fabbricato per la presenza di infiltrazioni da acque meteoriche e soprattutto il parziale crollo del controsoffitto. Tali zone saranno da rivalutarsi a seguito di controlli sulle strutture di copertura da eseguirsi in corso d'opera o in alternativa da controlli sullo stato di salute della copertura eseguiti esternamente tramite PLE.

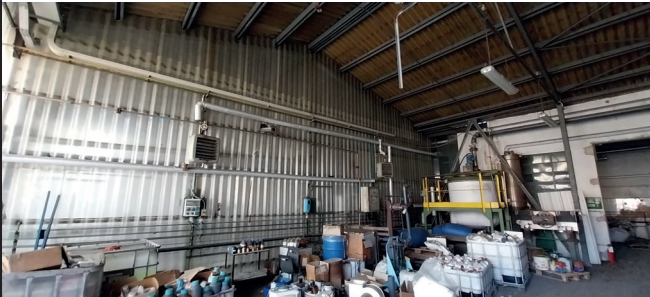
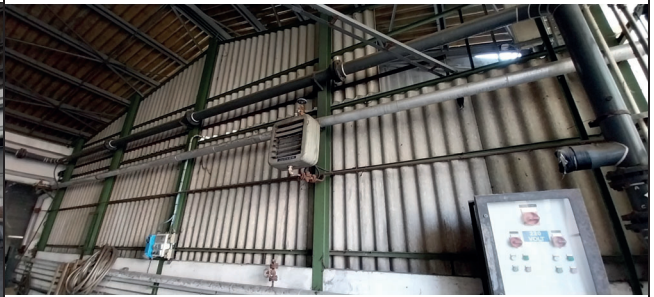
<b>SCHEDA DESCRITTIVA DEL MANUFATTO</b>	<b>17</b>	<b>Magazzino - VISIONATO IL 20/06/2024</b>
---	-----------	--

<b>EDIFICIO</b>	<b>COPERTURA</b>
Le strutture portanti in calcestruzzo e carpenteria metallica, per quanto visivamente apprezzabile, risultano in buone condizioni e non mostrano uno stato di degrado evidente/avanzato; non si ha evidenze di fessurazioni e/o deformazioni.	Tutte le strutture di copertura nel complesso, da quanto visivamente apprezzabile, si possono ritenere in buone condizioni; non si hanno evidenze di fenomeni di degrado, fessurazioni all'intradosso, segni di sfondellamento in atto fase di attivazione e deformazioni evidenti.
Le strutture per quanto visivamente apprezzabile risultano agibili per le attività di strip-out e/o rimozione di materiali interne.

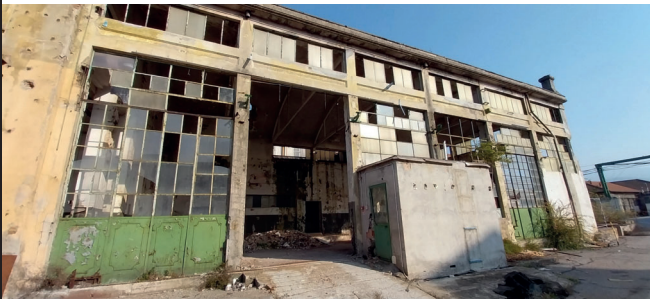
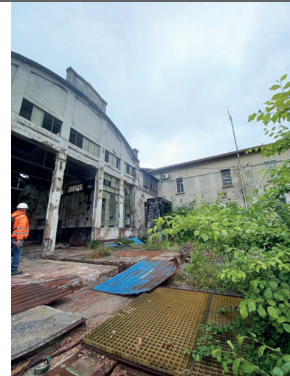
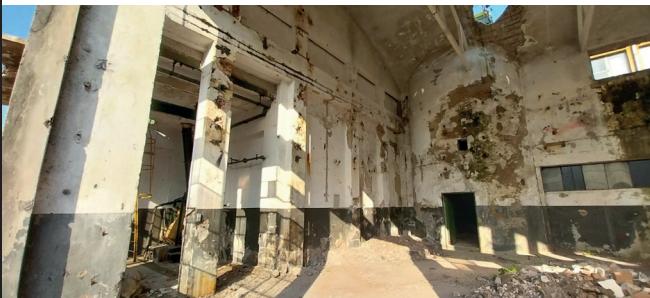
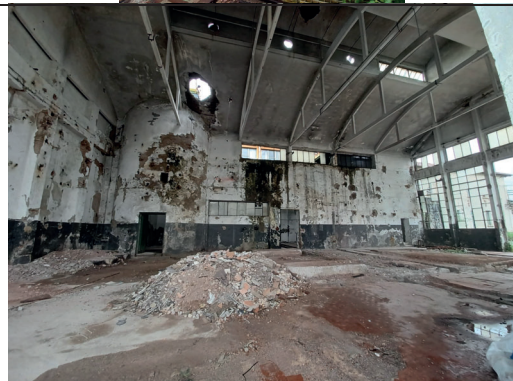
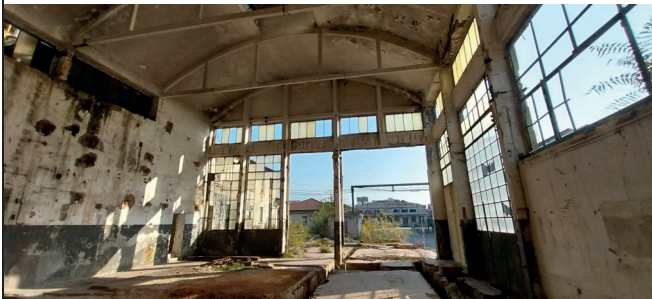
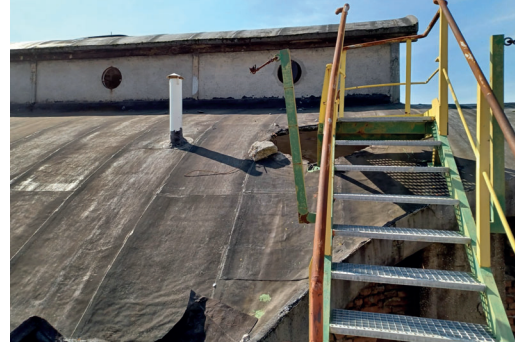
<b>SCHEDA DESCRITTIVA DEL MANUFATTO</b>	<b>21</b>	<b>Centrale termica - VISIONATO IL 15/01/2025</b>
---	-----------	---

<b>EDIFICIO</b>	<b>COPERTURA</b>
Le strutture portanti verticali dei telai principali in cemento armato sono in buone condizioni, tuttavia sono presenti alcune zone dove si manifesta un degrado da umidità che non ne pregiudica però la staticità. In alcune zone si segnalano espulsioni di copriferri, soprattutto negli angoli, e qualche parte di muratura mancante.	Le strutture portanti della copertura in cemento armato risultano in discrete condizioni, è presente una zona a forometria, da valutare se eseguita meccanicamente visto la presenza di una passerella metallica. Non si hanno evidenze di fessurazioni evidenti all'intradosso e deformazioni evidenti. Si segnala la presenza di alcune zone con presenza di infiltrazioni di acque meteoriche.

Per quanto visivamente apprezzabile il fabbricato nonostante mostri alcuni segni di degrado si trova in discrete condizioni pertanto può essere considerato agibile; per l'accesso interno ed in copertura per le attività di strip-out e/o rimozione di materiali interne e bonifica della guaina impermeabilizzante, si dovranno predisporre presidi di messa in sicurezza (indicati nel seguito).

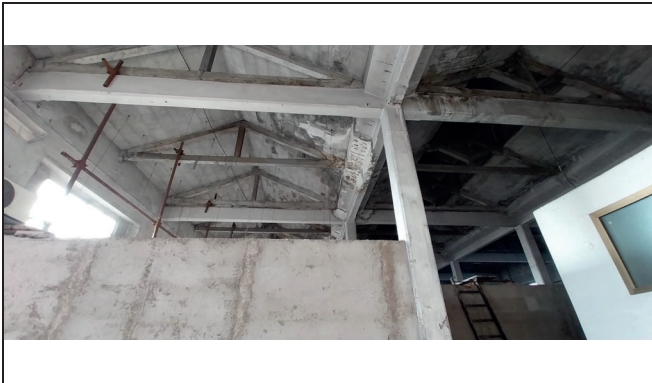
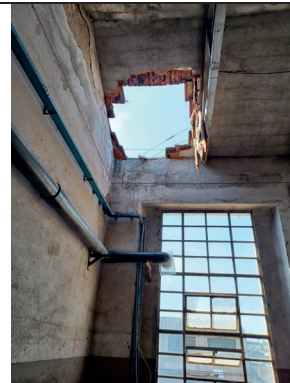
<b>SCHEDA DESCRITTIVA DEL MANUFATTO</b>	<b>22</b>	<b>Magazzino - VISIONATO IL 15/01/2025</b>
---	-----------	--

<b>EDIFICIO</b>	<b>COPERTURA</b>
<p>Le strutture portanti verticali dei telai principali in cemento armato al piano terra sono in buone condizioni e non mostrano uno stato di degrado evidente e/o avanzato; le strutture portanti del piano primo risultano anch'esse sostanzialmente in buone condizioni, si segnala la presenza di alcune zone che mostrano un evidente stato di degrado da umidità sulle travi centrali che corrono parallelamente al solaio di copertura. Non si segnalano comunque fessurazioni importanti, danni e/o mancanze di parti o porzioni di struttura significative nonché deformazioni degli elementi principali e/o secondari.</p>	<p>Le strutture portanti dei solai di piano risultano in buone condizioni e non ci sono evidenti e/o avanzati stati degradativi, non si hanno evidenze di fessurazioni all'intradosso, segni di sfondellamento in atto o fase di attivazione e deformazioni evidenti. Le strutture portanti dei solai di copertura della zona a falde sono sostanzialmente in discrete condizioni, si segnala comunque la presenza di un parziale crollo del solaio in laterocemento. Le strutture lignee risultano in buone condizioni, per quanto visivamente apprezzabile e non si notano degni evidenti di tali strutture. Sono presenti degli elementi in acciaio in tubo giunto che sembrano installati per realizzare dei camminamenti sopra al controsoffitto dei locali presenti. La parte di copertura piana risulta in buone condizioni di conservazione.</p>

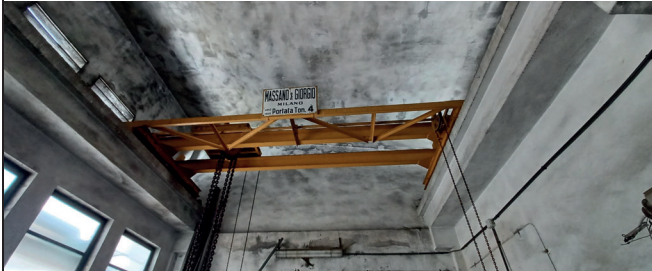
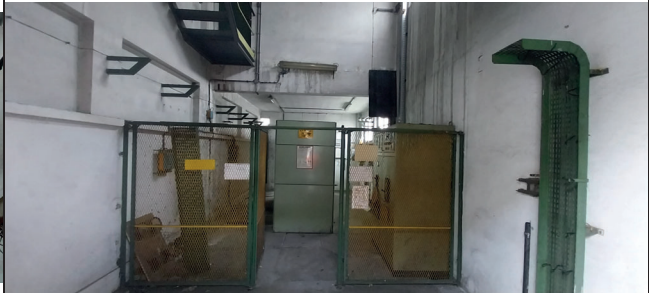
<b>SCHEDA DESCRITTIVA DEL MANUFATTO</b>	<b>23</b>	<b>Nitrico - VISIONATO IL 05/06/2024</b>
---	-----------	--

<b>EDIFICIO</b>	<b>COPERTURA</b>
Le strutture portanti in calcestruzzo, per quanto visivamente apprezzabile, risultano in buone condizioni e non mostrano uno stato di degrado evidente/avanzato; non si ha evidenza di fessurazioni e/o deformazioni.	Tutte le strutture di copertura nel complesso, per quanto visivamente apprezzabile, si possono ritenere in buone condizioni; non si hanno evidenze di fenomeni di degrado, fessurazioni all'intradosso, segni di sfondellamento in atto o fase di attivazione e deformazioni evidenti.
Per quanto visivamente apprezzabile il fabbricato risulta agibile in tutte le sue parti (edificio e copertura) per le attività di strip-out e/o rimozione di materiali interne e bonifica della guaina impermeabilizzante.

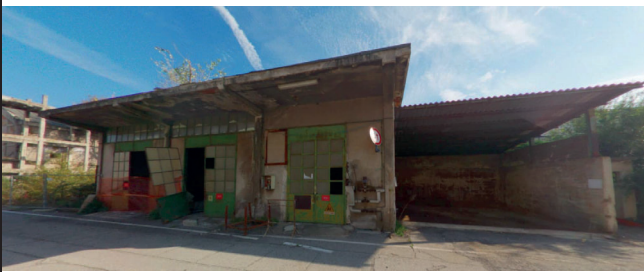
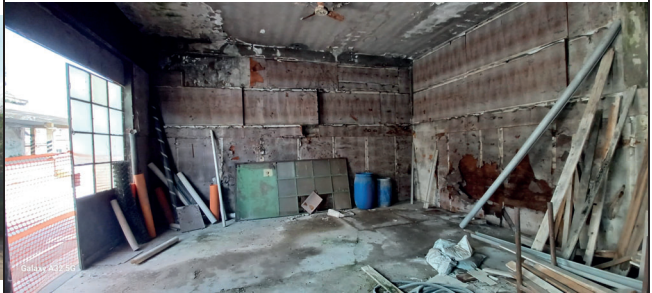
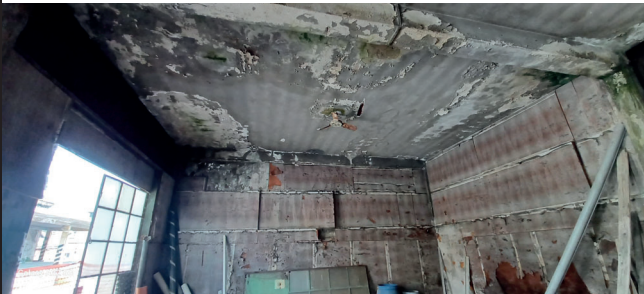
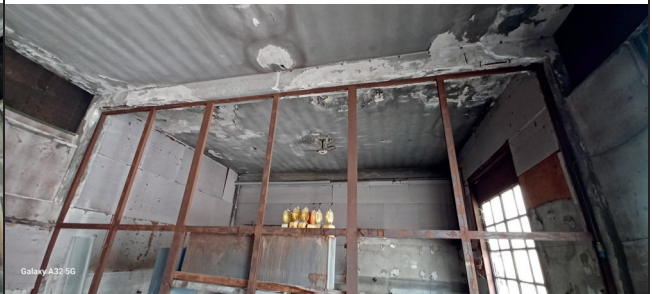
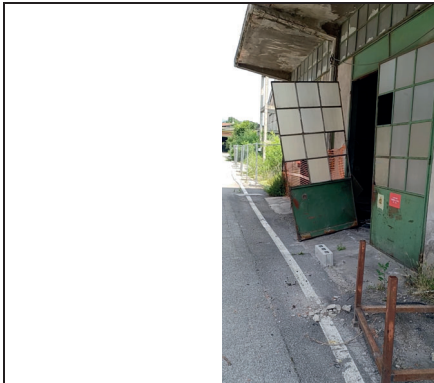
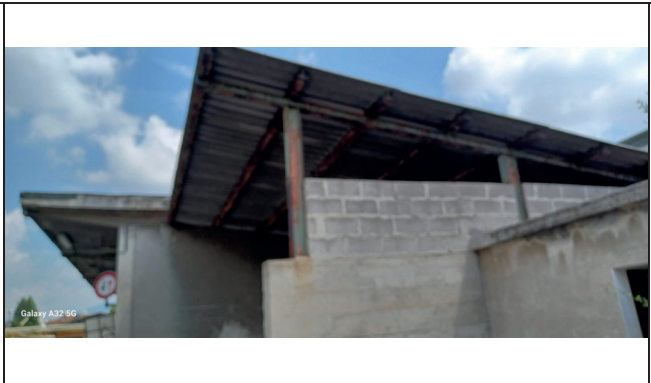
<b>SCHEDA DESCRITTIVA DEL MANUFATTO</b>	<b>24</b>	<b>Ammoniaca - VISIONATO IL 05/06/2024</b>
---	-----------	--

<b>EDIFICIO</b>	<b>COPERTURA</b>
Le strutture portanti verticali dei telai principali in cemento armato sono in buone condizioni e non mostrano uno stato di degrado evidente e/o avanzato. Non sono presenti fessurazioni importanti, danni e/o mancanze di parti o porzioni di struttura significative nonché deformazioni degli elementi principali e/o secondari.	Le strutture portanti della copertura in cemento armato e gli elementi di alleggerimento risultano in buone condizioni e non ci sono evidenti e/o avanzati stati degradativi. Non si hanno evidenze di fessurazioni all'intradosso, segni di sfondellamento in atto o fase di attivazione e deformazioni evidenti. Si segnala la presenza di alcune zone con presenza di infiltrazioni di acque meteoriche.

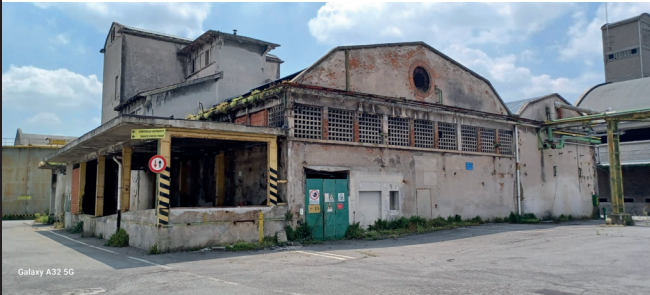
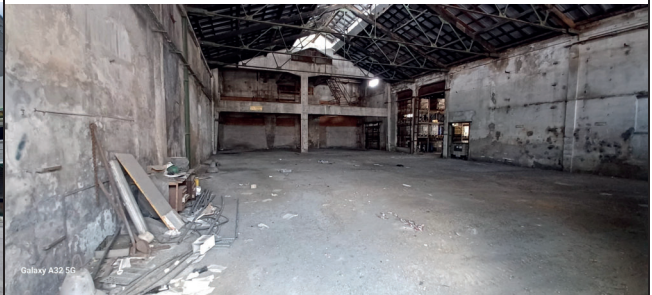
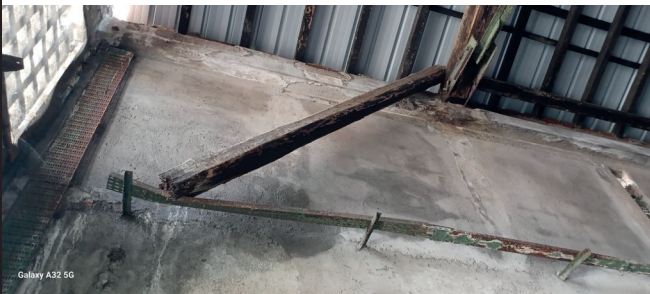
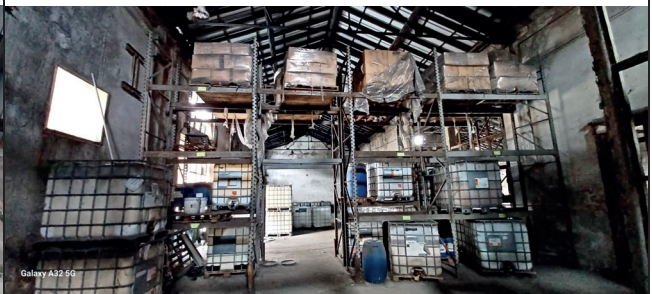
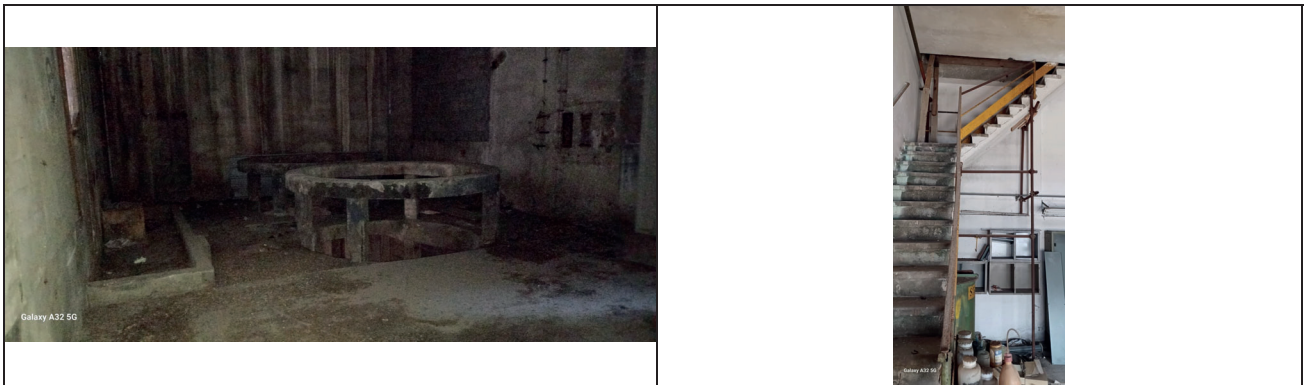
<b>SCHEDA DESCRITTIVA DEL MANUFATTO</b>	<b>25</b>	<b>Magazzino fertilizzanti - VISIONATO IL 05/06/2024</b>
---	-----------	--

EDIFICIO	COPERTURA
Le strutture portanti verticali degli ED 25A, ED 25B e ED 25C risultano in buone condizioni e non presentano fessurazioni o lesioni importanti che possono comprometterne la staticità, tuttavia si segnala la presenza all'interno dell'ED 25C di una messa in sicurezza temporanea per le scale di accesso ai piani superiori. Le strutture in carpenteria metallica delle tettoie esterne all'ED 25D risultano in buone condizioni.	Le strutture portanti delle coperture in legno dell'ED 25A e ED 25B risultano in pessime condizioni, si segnala la presenza di parte di orditura secondaria crollata; le strutture lignee presenti nell'ED 25C e ED 25D risultano, invece, in buone condizioni. Si segnala la presenza nell'ED 25C di forometrie sui solai intermedi per passaggio di componenti già rimosse.

Al fine di poter autorizzare l'ingresso di personale all'interno del fabbricato/edificio ED 25A si limita il solo accesso con mezzi meccanici con prescrizione di essere dotati di gabbia di protezione; in alternativa si potrà provvedere allo smantellamento progressivo della copertura lignea ed alla rimozione degli elementi in legno in condizioni di equilibrio precario, cercando di preservare per quanto possibile le strutture portanti verticali; qualora nel corso delle attività insorgano condizioni diverse da quelle originarie rappresentate nella presente valutazione (quali nuove lesioni o cedimenti localizzati) sarà cura del responsabile di cantiere riferire alla DL ed al CSE che decideranno su come procedere compreso se richiedere un aggiornamento della presente valutazione.

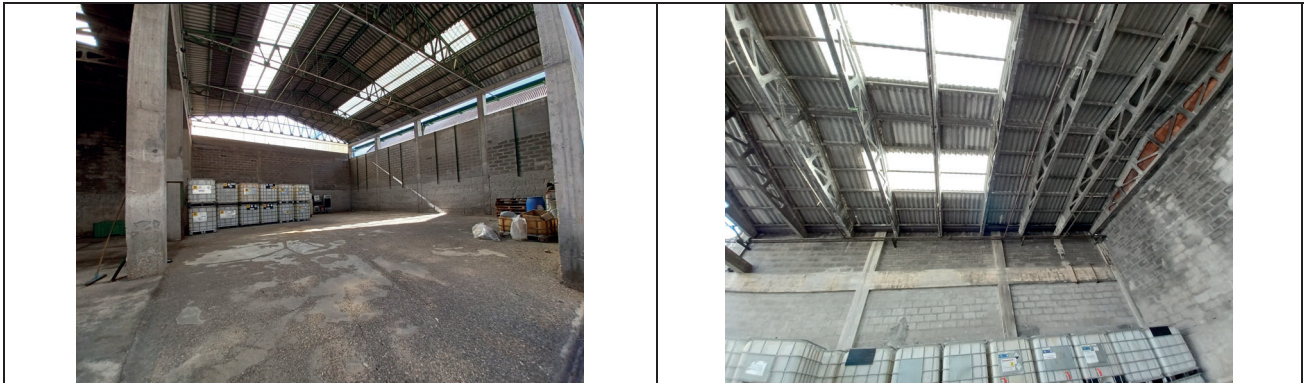
<b>SCHEDA DESCRITTIVA DEL MANUFATTO</b>	<b>26</b>	<b>Magazzino fertilizzanti - VISIONATO IL 05/06/2024</b>
---	-----------	--

<b>EDIFICIO</b>	<b>COPERTURA</b>
<p>Le strutture portanti verticali dei telai principali in cemento armato dell'ED 26B e ED 26C sono in buone condizioni e non mostrano uno stato di degrado evidente e/o avanzato. Le strutture portanti verticali in cemento armato dell'ED 26A (parte capannone) sono in buone condizioni e non presentano particolari fenomeni di degrado; si segnala la presenza di puntellamenti dei travetti, che risultano ammalorati, in una stanza all'interno della zona uffici, che comunque risultano localizzati alla sola stanza e non all'edificio intero. Nel complesso non sono presenti fessurazioni importanti, danni e/o mancanze di parti o porzioni di struttura significative nonché deformazioni degli elementi principali e/o secondari.</p>	<p>Le strutture portanti di copertura in cemento armato (ED 26A, ED 26B e ED 26C) risultano in buone condizioni e non si hanno evidenze di fenomeni degradativi evidenti; non sono presenti fessurazioni all'intradosso e segni di sfondellamento in atto o fase di attivazione e deformazioni eccessive. Per quanto riguarda i solai di piano della parte uffici (posata a nord) dell'ED 26A, sono presenti controsoffitti che nascondono le strutture; tuttavia, per quanto visibile nel complesso le strutture sono in buono stato ad eccezione di una zona dove sono presenti dei puntelli posizionati in corrispondenza di alcuni travetti ammalorati.</p>

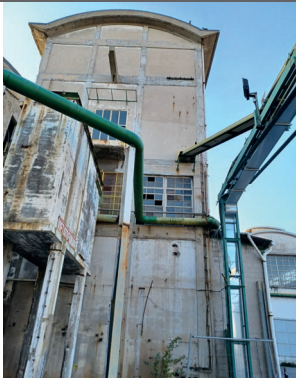
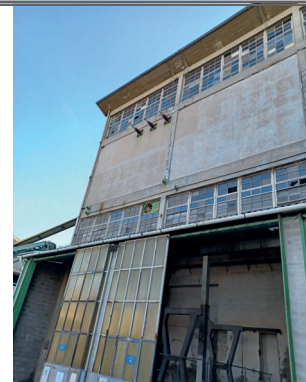
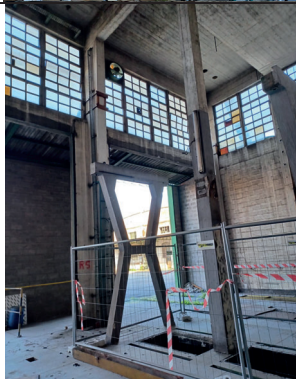
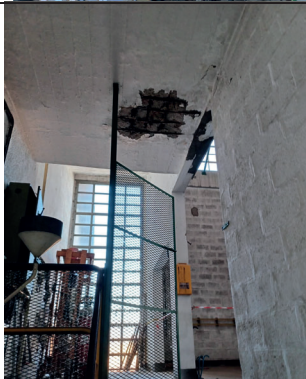
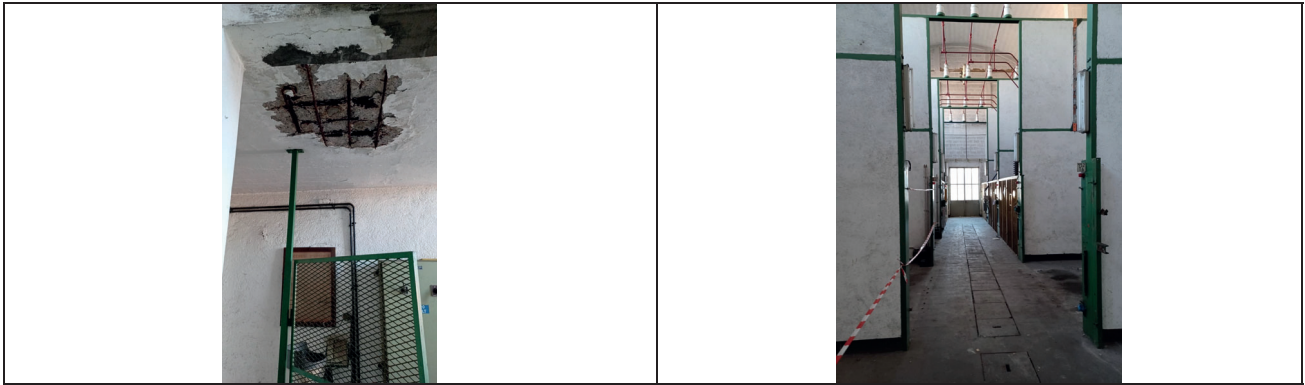
<b>SCHEDA DESCRITTIVA DEL MANUFATTO</b>	<b>27A</b>	<b>Clorato di sodio - VISIONATO IL 08/11/2024</b>
---	------------	---

<b>EDIFICIO</b>	<b>COPERTURA</b>
Le strutture portanti in calcestruzzo, per quanto visivamente apprezzabile, risultano in buone condizioni, non si hanno evidenze di fenomeni di degrado come distacco di materiale ed espulsione del copriferro con esposizione dei ferri di armatura.	Le strutture di copertura in laterocemento/cemento armato nel complesso, per quanto visivamente apprezzabile, si possono ritenere in buone condizioni; non si hanno evidenze di fenomeni di degrado, fessurazioni all'intradosso, segni di sfondellamento in atto o fase di attivazione e deformazioni evidenti, ad eccezione di una piccola porzione di solaio al piano intermedio che presenta seppur per una limitata estensione ferri esposti. Tale condizione non rende tuttavia il solaio impraticabile.

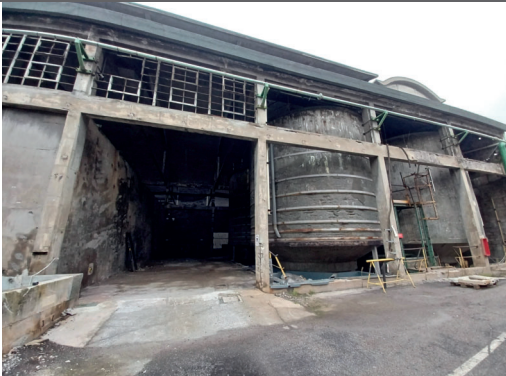
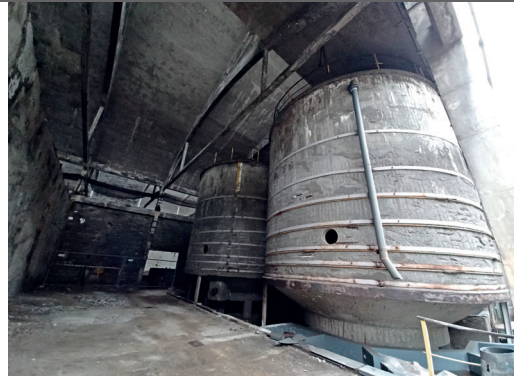
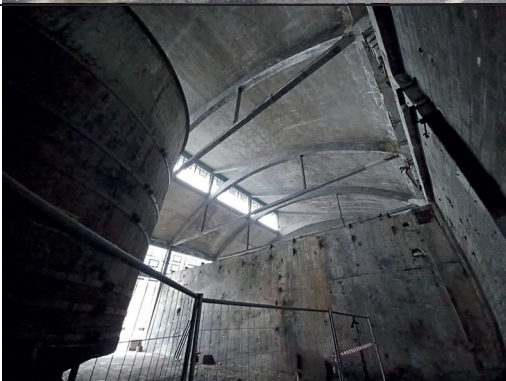
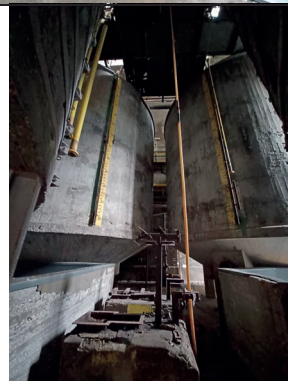
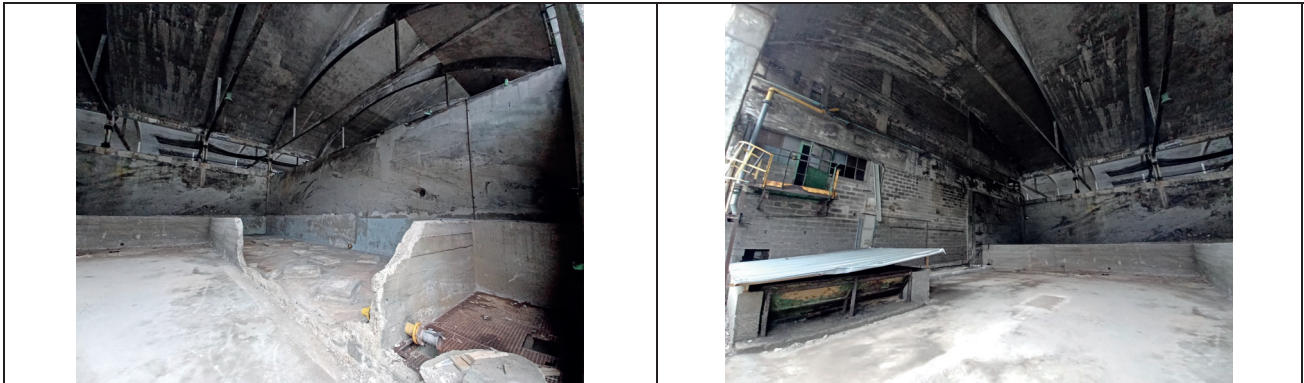
<b>SCHEDA DESCRITTIVA DEL MANUFATTO</b>	<b>27B</b>	<b>Clorato di sodio - VISIONATO IL 08/11/2024</b>
---	------------	---

<b>EDIFICIO</b>	<b>COPERTURA</b>
Le strutture portanti in calcestruzzo, per quanto visivamente apprezzabile, risultano in discrete condizioni, si hanno evidenze in alcuni punti di distacco materiale ed espulsione del copriferro con esposizione dei ferri di armatura.	Le strutture di copertura in laterocemento/cemento armato nel complesso, per quanto visivamente apprezzabile, si possono ritenere in buone condizioni; non si hanno evidenze di fenomeni di degrado, fessurazioni all'intradosso, segni di sfondellamento in atto o fase di attivazione e deformazioni evidenti.
Per quanto visivamente apprezzabile il fabbricato risulta agibile in tutte le sue parti, non si ravvedono motivi ostativi all'accesso nell'edificio e sulla copertura, con le prescrizioni descritte nel seguito, per le attività di strip-out e/o rimozione di materiali interne e bonifica della guaina impermeabilizzante.

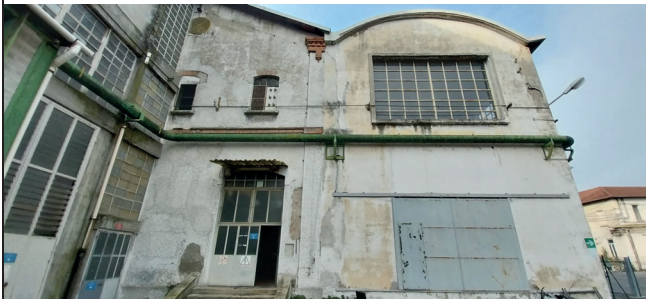
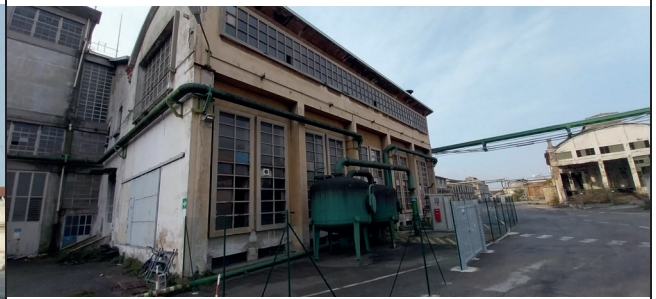
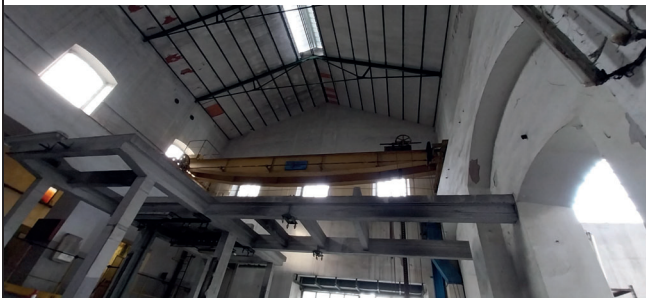
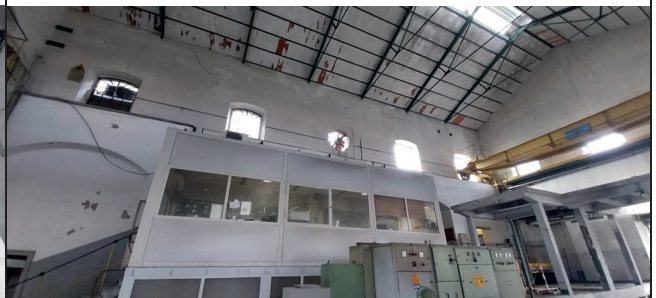
<b>SCHEDA DESCRITTIVA DEL MANUFATTO</b>	<b>27D</b>	<b>Convesione - VISIONATO IL 08/11/2024</b>
---	------------	---

L'edificio è composto da due grandi locali, il primo, il più interno, presenta una copertura a falde realizzata in carpenteria metallica con capriate reticolari, arcarecci e copertura in laterocemento (tavelloni e tegoli laterizi); il secondo, lato strada, presenta una copertura a volta a botte realizzata in laterocemento/cemento armato. In tutti e due i locali sono presenti dei carroporti. Le strutture portanti verticali dovrebbero essere verosimilmente miste in muratura e cemento armato (il locale lato strada sembrerebbe realizzato con telai incemento armato, quello più in terno prevalentemente in muratura). Al suo interno ci sono strutture in cemento di supporto per le apparecchiature in parte attualmente presenti ed in parte rimosse. Sono presenti cunicoli/canalette interrato coperte da lamiera. L'edificio è attaccato all'ED 27A e si segnala la presenza della scala in carpenteria metallica, di accesso al piano intermedio dell'ED 27A.

<b>EDIFICIO</b>	<b>COPERTURA</b>
Le strutture portanti, per quanto visivamente apprezzabile, risultano in buone condizioni, non si hanno evidenze di fenomeni di degrado o deformazioni tali da comprometterne la staticità e la stabilità delle membrature.	Le strutture di copertura nel complesso, per quanto visivamente apprezzabile, si possono ritenere in buone condizioni; non si hanno evidenze di fenomeni di degrado, fessurazioni all'intradosso, segni di sfondellamento in atto o fase di attivazione e deformazioni evidenti.
Per quanto visivamente apprezzabile il fabbricato risulta agibile ed accessibile per le attività di strip-out e/o rimozione di materiali interne.
