## PROGETTAZIONE ESECUTIVA

# Interventi di decommissioning, bonifica e MISP presso lo stabilimento Caffaro Brescia (BS) Stralcio di Prima Fase

## Valutazione di agibilità degli edifici

A-045-23634793-WP.P2-DEM-RT-3

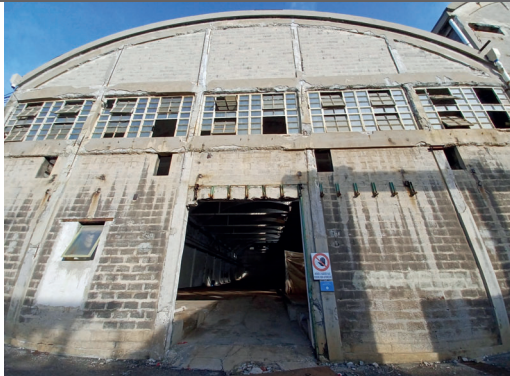
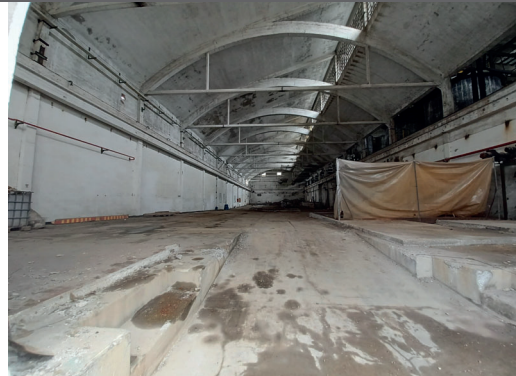
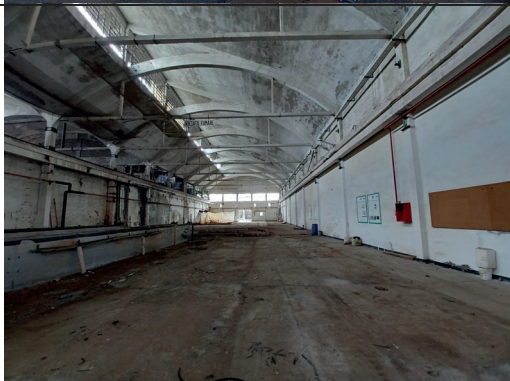
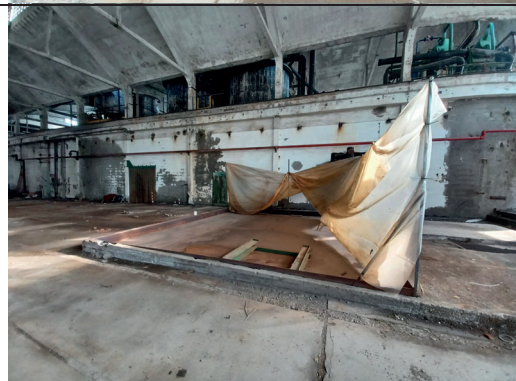
<b>SCHEDA DESCRITTIVA DEL MANUFATTO</b>	<b>27E</b>	<b>Clorato di sodio - VISIONATO IL 08/11/2024</b>
---	------------	---

L'edificio si presenta con una struttura portante a telaio in cemento armato e tamponature in blocchi di calcestruzzo; il fabbricato si sviluppa su un piano fuori terra e presenta al suo interno, nella zona tergale, delle pareti in cemento armato (verosimilmente utilizzate per alcune lavorazioni). Il solaio di copertura risulta in volta a botte con finestrate a shed ed è composto da travi principali curve con catene in cemento armato e campi di solaio che dovrebbero essere verosimilmente in laterocemento/cemento armato. Si segnala la presenza di cunicoli/canalette in parte coperte ed in parte da coprire.

<b>EDIFICIO</b>	<b>COPERTURA</b>
Le strutture portanti in calcestruzzo, per quanto visivamente apprezzabile, risultano in buone condizioni, non si hanno evidenze di distacco di materiale e/o espulsione del copriferro con esposizione dei ferri di armatura.	Le strutture di copertura in laterocemento/cemento armato nel complesso, per quanto visivamente apprezzabile, si possono ritenere in buone condizioni; non si hanno evidenze di fenomeni di degrado, fessurazioni all'intradosso, segni di sfondellamento in atto o fase di attivazione e deformazioni evidenti.

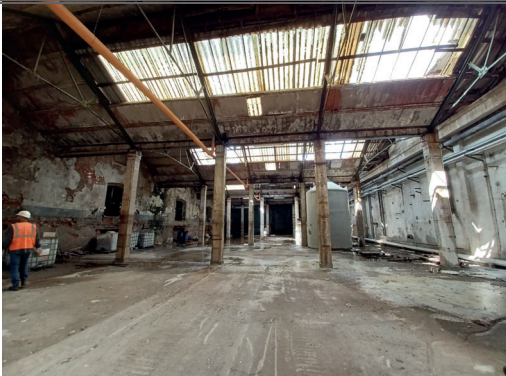
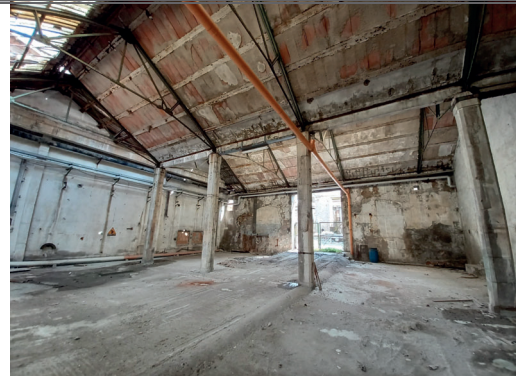
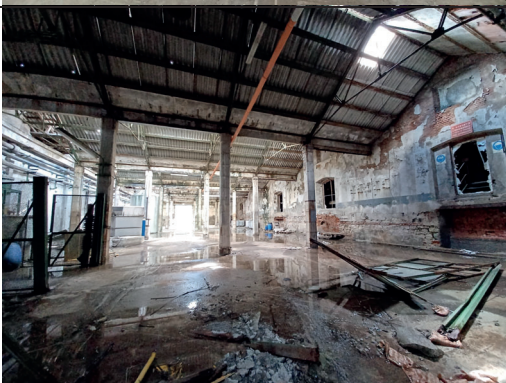
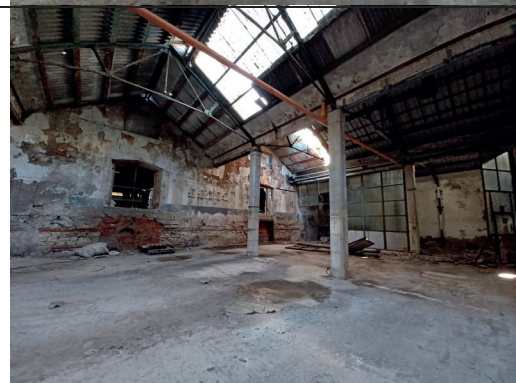
<b>SCHEDA DESCRITTIVA DEL MANUFATTO</b>	<b>27F</b>	<b>Cloro soda - VISIONATO IL 08/11/2024</b>
---	------------	---

L'edificio si presenta con una struttura portante mista muratura - cemento armato; i pilastri interni risultano in cemento armato collegati da travi a Y sempre in cemento armato, su tali travi sono posizionate le capriate metalliche sulle quali poggiano gli arcarecci che sorreggono la copertura, copertura che risulta in parte in laterizio (tavelle e tegoli) ed in parte in fibrocemento/eternit. In alcune zone il manto di copertura risulta assente. Si segnala la presenza di mattoni in condizioni precarie di equilibrio sull'architrave del portone di ingresso che andranno messi in sicurezza preliminarmente all'accesso per le attività di strip-out e rimozione materiali interni.

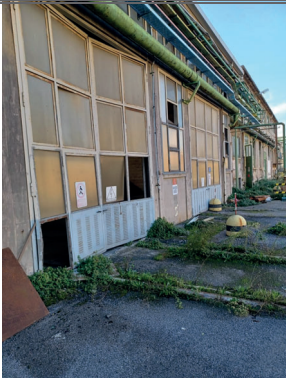
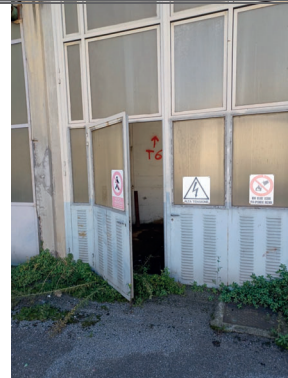
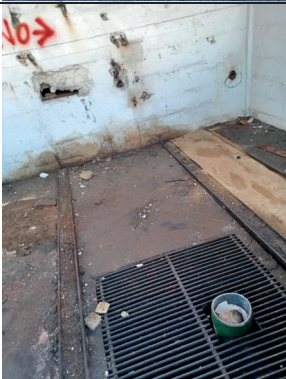
<b>SCHEDA DESCRITTIVA DEL MANUFATTO</b>	<b>27G</b>	<b>Conversione - VISIONATO IL 08/11/2024</b>
---	------------	--

L'edificio era ed è adibito a cabina elettrica (attualmente ospita il trasformatore n.5), la struttura portante è in muratura, per le pareti a confine con ED 27H ed ED 27D, e mista cemento armato e tamponature in blocchi di calcestruzzo, per la parete a confine con l'ED 27K. Sono presenti all'interno delle varie partizioni dei basamenti in cemento armato con vasche di raccolta olio (questo nel corpe principale) ed una zona più bassa dove è stato già eseguito uno strip-out accurato. I locali sono vuoti, ad eccezione di quello in cui è ubicato il trasformatore n.5. Il solaio di copertura non è visibile a causa della presenza di un controsoffitto in tavelle e longherine.

<b>EDIFICIO</b>	<b>COPERTURA</b>
Le strutture portanti, per quanto visivamente apprezzabile, risultano in discrete condizioni, non si hanno evidenze di fenomeni di degrado o deformazioni tali da comprometterne la staticità e la stabilità delle membrature.	Le strutture di copertura non sono visibili essendo coperte dal controsoffitto che sembrerebbe essere realizzato con longherine e tavelloni. Quest'ultimo nel complesso si può ritenere in buone condizioni non rilevando fenomeni di degrado evidenti, fessurazioni all'intradosso, segni di sfondellamento in atto o fase di attivazione e deformazioni evidenti.

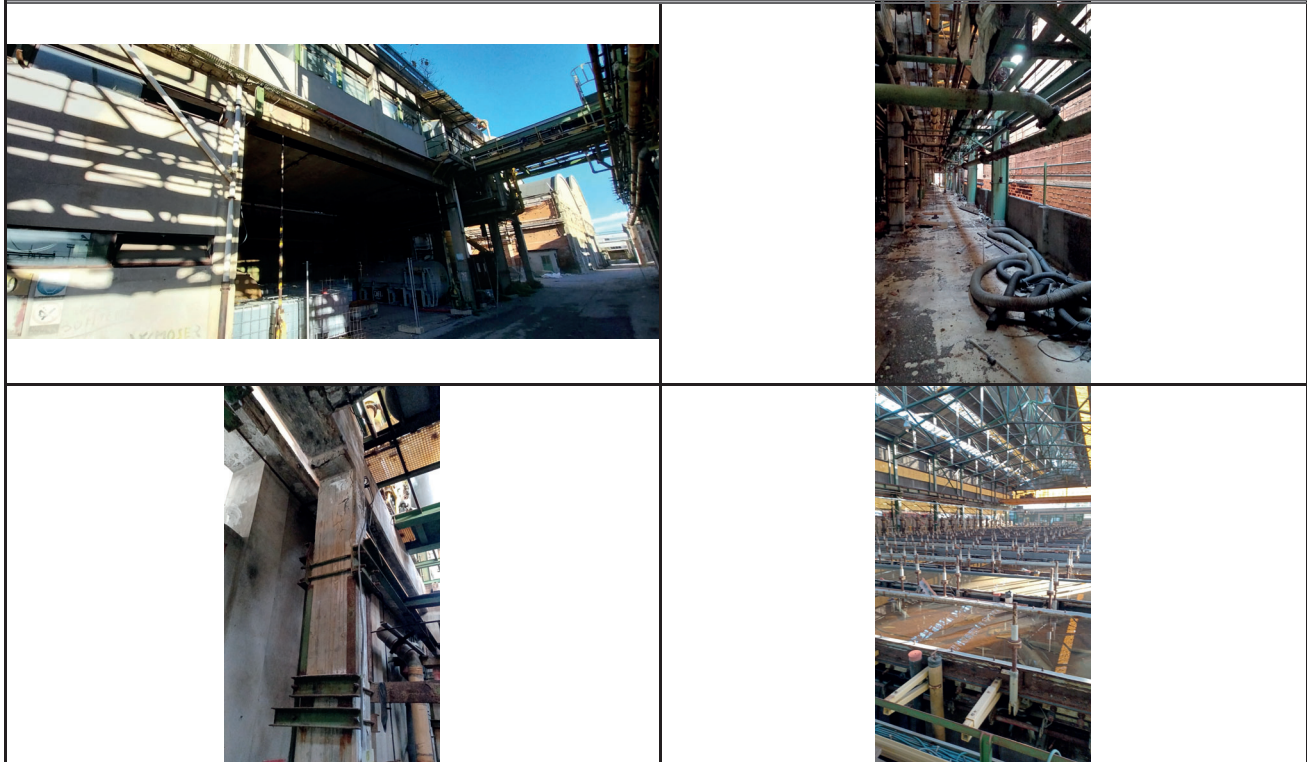
<b>SCHEDA DESCRITTIVA DEL MANUFATTO</b>	<b>27H</b>	<b>Cloro soda - VISIONATO IL 05/06/2024 ED IL 08/11/2024</b>
---	------------	--

L'edificio si presenta con una struttura portante esterna in carpenteria metallica e strutture interne, staccate dalle strutture in acciaio, in cemento armato. Le strutture in cemento armato sono state realizzate come strutture di supporto per le componenti interne di impianto del capannone. Il fabbricato principale si sviluppa ad un piano fuori terra con altezza fino in copertura, sono presenti piani intermedi realizzati dalle strutture in cemento armato. All'interno del fabbricato sono ancora presenti delle componentistiche che andranno rimosse. Il solaio di copertura risulta realizzato in carpenteria metallica con capriate di grande luce ed arcarecci sui quali sono posati i pannelli di copertura in fibrocemento/eternit. Si segnala la presenza di vasche interrato all'interno dell'edificio e di cunicoli/canalette in parte coperti da grigliati ed in parte scoperti.

<b>EDIFICIO</b>	<b>COPERTURA</b>
Le strutture portanti in carpenteria metallica ed in cemento armato, per quanto visivamente apprezzabile, risultano in buone condizioni, non si hanno evidenze di zone con distacco di materiale ed espulsione del copriferro per gli elementi in cemento armato e zone con inizio di corrosione o perdita di stabilità e deformazioni eccessive per gli elementi in carpenteria metallica. Si segnala la presenza di alcune fessure limitate per alcuni pilastri in cemento armato.	Le strutture di copertura in carpenteria metallica, per quanto visivamente apprezzabile, si possono ritenere in buone condizioni; non si hanno evidenze di fenomeni di instabilità o deformazioni eccessive. Le strutture orizzontanti in cemento armato risultano anch'esse in buone condizioni e non presentano fessurazioni all'intradosso, segni di sfondellamento in atto o fase di attivazione e deformazioni evidenti. Sono presenti dei camminamenti in doghe di legno (al piano intermedio davanti alla sala controllo) per i quali non si hanno indicazioni sulla portanza e dei camminamenti in grigliati in vetroresina che risultano in parte mancanti.

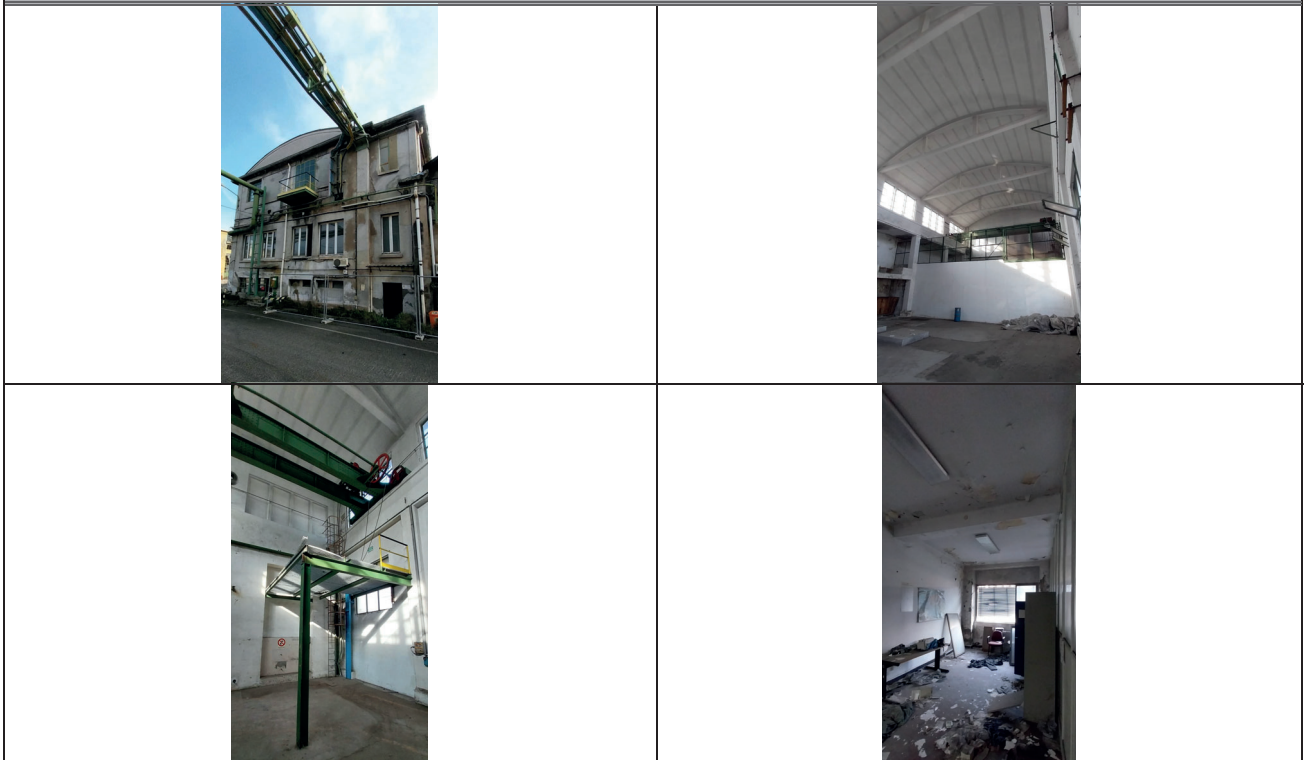
<b>SCHEDA DESCRITTIVA DEL MANUFATTO</b>	<b>27K</b>	<b>Magazzino cloro soda - VISIONATO IL 08/11/2024</b>
---	------------	---

L'edificio si presenta con una struttura portante a telaio in cemento armato e tamponature in muratura (probabilmente di mattoni pieni); il fabbricato si sviluppa per una parte ad un piano fuori terra con altezza fino in copertura, e per una parte a più piani fuori terra (dovrebbe essere una zona adibita ad uffici). L'edificio confina con l'ED 27L ed ha una parete a comune (tale parete dovrebbe essere un muratura di mattoni pieni con uno spessore importante). Il solaio di copertura risulta in volta a botte ed è composto da travi principali curve con catene in cemento armato e campi di solaio che dovrebbero essere verosimilmente in laterocemento/cemento armato. Si segnala la presenza di infiltrazioni di acque meteoriche, la presenza di una struttura in carpenteria metallica (in parte già rimossa) come soppolco e la presenza di basamenti rialzati.

<b>EDIFICIO</b>	<b>COPERTURA</b>
Le strutture portanti in calcestruzzo, per quanto visivamente apprezzabile, risultano in discrete condizioni, si segnalano alcuni punti dove si è manifestato del distacco di materiale e/o espulsione del copriferro con esposizione dei ferri di armatura e zone con degrado da umidità dovuto ad infiltrazioni di acque meteoriche. Tuttavia queste situazioni non compromettono la staticità delle membrature.	Le strutture orizzontali e di copertura in laterocemento/cemento armato, per quanto visivamente apprezzabile, si possono ritenere in discrete condizioni; si segnala alcune zone dove è presente distacco di materiale (intonaco e copriferro) con ferri di armatura a vista; non si hanno evidenze di fessurazioni all'intradosso e segni di sfondellamento in atto o deformazioni evidenti, tuttavia si evidenziano fenomeni di infiltrazioni di umidità dovute presumibilmente ad infiltrazioni di acque meteoriche (probabilmente per distacco della guaina di impermeabilizzazione).

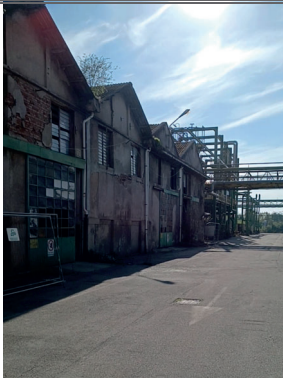
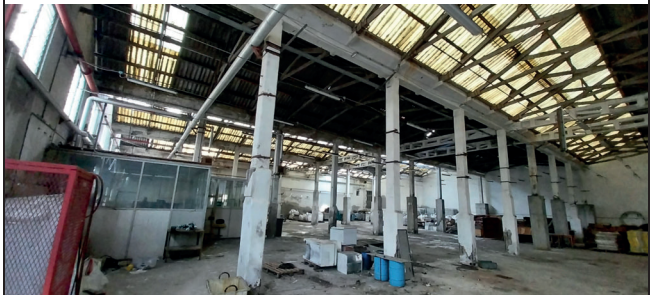
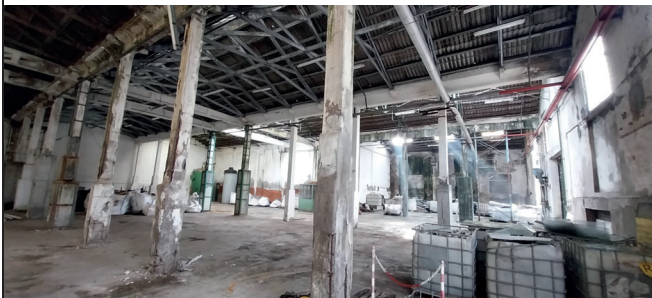
<b>SCHEDA DESCRITTIVA DEL MANUFATTO</b>	<b>27L</b>	<b>Magazzino cloro soda - VISIONATO IL 08/11/2024</b>
---	------------	---

L'edificio si presenta con struttura portante in cemento armato a telai principali (telai in direzione parallela al colmo); le strutture di copertura sono prevalentemente in legno, si segnala la presenza di due campate nella zona sud in acciaio, il manto di copertura è prevalentemente in pannelli di fibrocemento/eternit ed in parte in vetroresina. Per quanto riguarda i pilastri in cemento armato si nota un ringrosso presente nei primi metri da terra in quasi tutti gli elementi (chi più accentuato chi meno). Si segnala la presenza di due messe in sicurezza per le travi di copertura in cemento armato presenti all'interno del fabbricato.

<b>EDIFICIO</b>	<b>COPERTURA</b>
Le strutture portanti, per quanto visivamente apprezzabile, risultano in discrete condizioni, sono presenti dei rinforzi in carpenteria metallica per alcuni pilastri e si segnala la presenza di molti pilastri con ringrossi in cemento armato per i primi metri da terra (forse realizzati successivamente alla costruzione), sono comunque presenti in alcune zone fenomeni di distacco corticale di materiale ed espulsione del copriferro con messa a giorno dei ferri di armatura, si segnalano lesioni sugli elementi verticali anche importanti.	Le strutture di copertura in legno si possono ritenere in buone condizioni, così come anche le strutture in carpenteria metallica, per tali elementi non si hanno evidenze di fenomeni di degrado tali da comprometterne la staticità e la stabilità. Per quanto riguarda le strutture in cemento armato, alcune travi principali dei telai, che fungono la funzione di compluvio della copertura a falda e di gronda, si presentano con un forte ammaloramento, difatti in almeno due zone sono presenti dei rinforzi realizzati con elementi modulari di ponteggio; alcune travi presentano distacco corticale con espulsione di copriferro e conseguenti ferri di armatura a vista.

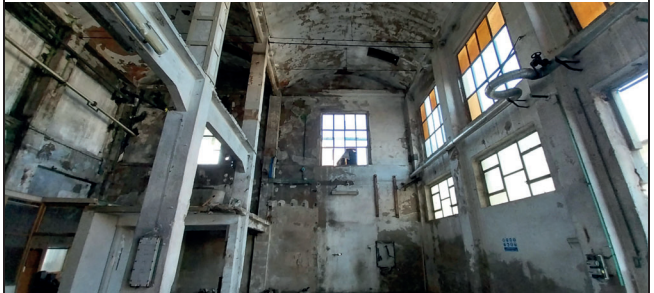
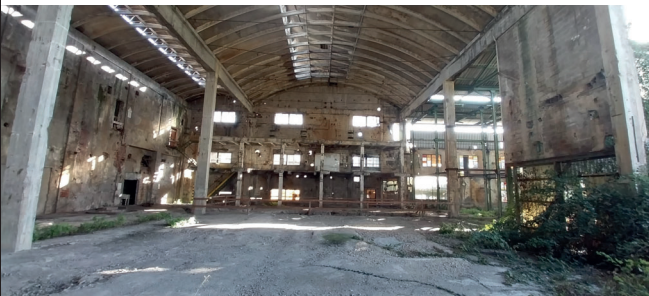
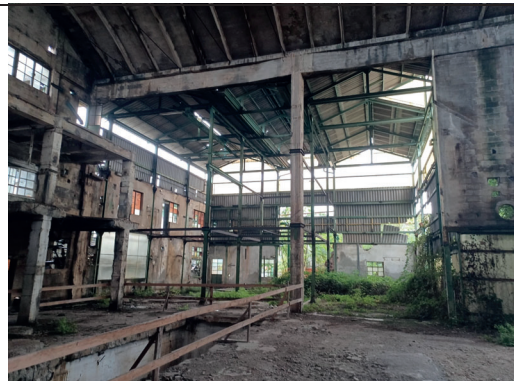
<b>SCHEDA DESCRITTIVA DEL MANUFATTO</b>	<b>28</b>	<b>Polimeri clorurati - VISIONATO IL 20/06/2024</b>
---	-----------	---

L'edificio 28 è suddiviso in più unità:

<b>EDIFICIO</b>	<b>COPERTURA</b>
<p>Le strutture portanti verticali dei telai principali in cemento armato (rif. ED 28A e ED 28B) sono in buone condizioni e non mostrano uno stato di degrado evidente e/o avanzato; le strutture in carpenteria metallica (ED 28C e ED 28E) risultano in buono stato. Le pareti in muratura del fabbricato ED 28D risultano in buone condizioni e non presentano fessure o lesioni importanti che ne compromettano la staticità; all'interno dei fabbricati ED 28B e ED 28C sono presenti vasche/cunicoli/canalette da mettere in sicurezza (mediante chiusura con tavolati/piastre o recinzioni perimetrali). Non sono presenti fessurazioni importanti, danni e/o mancanze di parti o porzioni di struttura significative nonché deformazioni degli elementi principali e/o secondari.</p>	<p>Le strutture portanti della copertura in cemento armato (ED 28A e ED 28B), comprensive degli elementi di alleggerimento, risultano in buone condizioni e non si hanno evidenze di stati degradativi evidenti. Non sono presenti fessurazioni all'intradosso e segni di sfondellamento in atto o fase di attivazione e deformazioni eccessive; tuttavia, si segnala la presenza di alcune zone con presenza di infiltrazioni di acque meteoriche. Le strutture della copertura in legno (ED 28D) mostrano uno stato di degrado abbastanza evidente, difatti si segnala la presenza di un rinforzo della catena di una delle capriate lignee; pertanto, si potrà considerare l'edificio accessibile solo a seguito di una messa in sicurezza (puntellazione o smontaggio degli elementi lignei).</p>

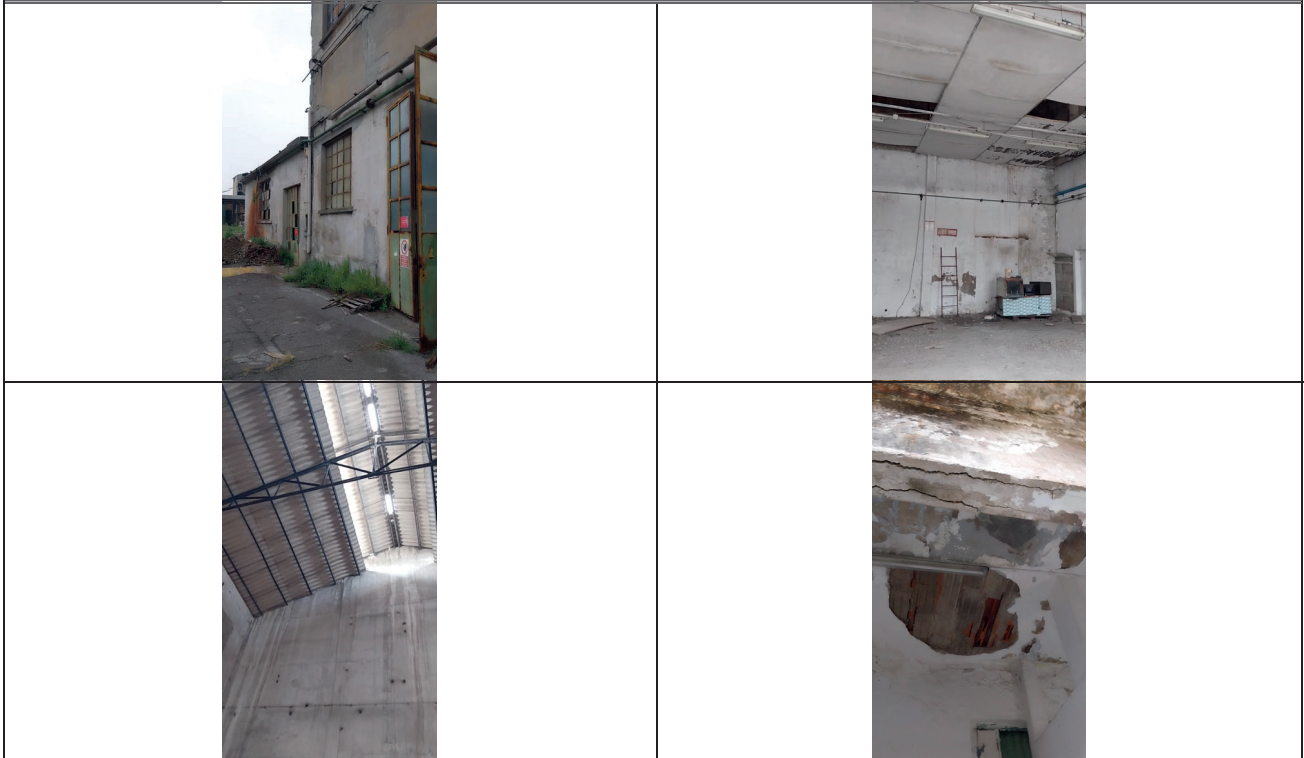
<b>SCHEDA DESCRITTIVA DEL MANUFATTO</b>	<b>29</b>	<b>Antiparassitario - VISIONATO IL 20/06/2024</b>
---	-----------	---

<b>EDIFICIO</b>	<b>COPERTURA</b>
<p>Le strutture portanti verticali dell'ED 29A risultano in buono stato di conservazione sia per le parti in muratura che per le parti in cemento armato. Nell'ED 29B si segnalano alcune criticità delle strutture verticali in cemento armato, quali ad esempio espulsione del copriferro, lesioni e fessurazioni interessanti i pilastri, fenomeni di degrado da umidità. Si segnala la presenza di un puntellamento di un'ala dell'edificio e l'interdizione di una zona dove la situazione risulta più compromessa. Pertanto, si ritiene che il fabbricato ED 29B sia da considerare non agibile a meno di una messa in sicurezza pesante come la puntellazione di tutti i solai e di alcune strutture portanti (pilastri e travi in cemento armato).</p>	<p>Le strutture portanti delle coperture in carpenteria metallica dell'ED 29A non risultano in pessime condizioni, così come risultano in uno stato accettabile anche il solaio intermedio in acciaio e tavelloni. Situazione diversa per l'ED 29B dove il solaio in laterocemento risulta in evidenti condizioni di degrado da infiltrazioni di acque meteoriche difatti sono presenti sfondellamenti in più zone con esposizione dei ferri dei travetti per i quali si segnala l'inizio di fenomeni corrosivi. Pertanto tale solaio non può essere considerato calpestabile e di conseguenza l'edificio dovrà essere considerabile non agibile a meno di una messa in sicurezza globale con puntellazione di tutti i solai e di alcune parti di struttura.</p>

Al fine di poter autorizzare l'ingresso di personale all'interno del fabbricato/edificio ED 29B si ritiene necessaria la messa in sicurezza delle strutture come ad esempio puntellazione di tutti i solai e di parte di strutture con evidenti fenomeni degradativi; non si ritiene necessaria nessuna azione per poter accedere all'interno del fabbricato/edificio ED 29A.

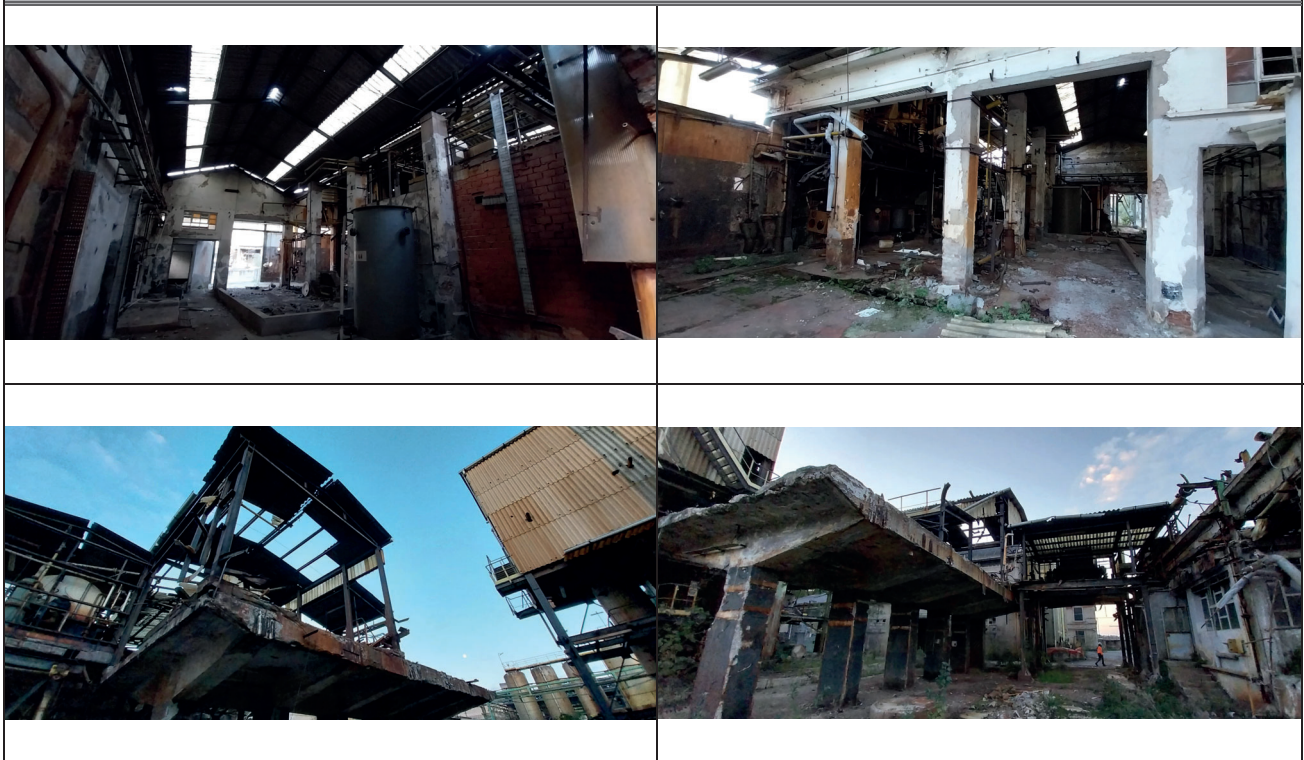
<b>SCHEDA DESCRITTIVA DEL MANUFATTO</b>	<b>30</b>	<b>Acido cloridrico - VISIONATO IL 20/06/2024</b>
---	-----------	---

<b>EDIFICIO</b>	<b>COPERTURA</b>
Le strutture portanti verticali in muratura, cemento armato e carpenteria metallica risultano in accettabili condizioni di conservazione, si segnalano in alcune parti uno stato di degrado evidente con mancanza di parti o porzioni di struttura per elementi in muratura e cemento armato, quali parti di muratura mancanti ed espulsione copriferro, ed un inizio di corrosione per alcune parti degli elementi in carpenteria metallica, che comunque non ne compromettono la staticità. Si segnala la presenza di tettoia metallica che non risulta in buono stato di conservazione, ma si tratta di una struttura isolata, di piccole dimensioni e dove non si prevede una attività preliminare diversa dalla demolizione.	Le strutture portanti delle coperture e dei solai intermedi non presentano evidenti fenomeni di degrado. Le strutture in acciaio non presentano deformazioni evidenti e comunque che ne compromettono la staticità; le strutture in cemento armato, comprensive degli eventuali elementi di alleggerimento, risultano in buone condizioni e non si hanno evidenze di fessurazioni all'intradosso e segni di sfondellamento in atto o fase di attivazione e deformazioni eccessive. si segnala la presenza di alcuni pannelli in vetroresina in condizioni precarie che andranno quantomeno rimosse preliminarmente all'accesso del personale nei locali.

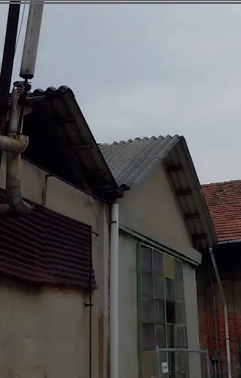
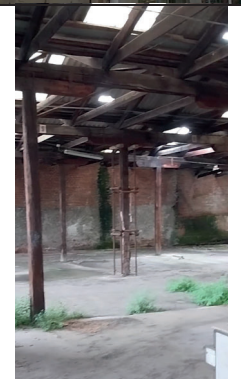
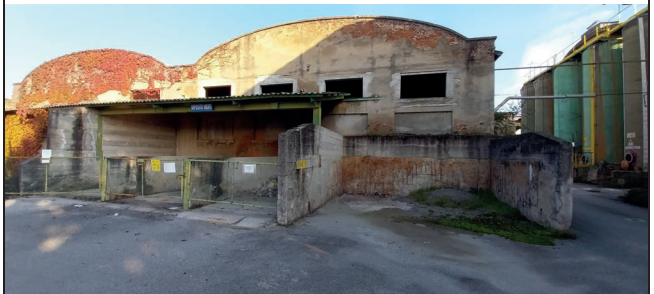
<b>SCHEDA DESCRITTIVA DEL MANUFATTO</b>	<b>31</b>	<b>Magazzino - VISIONATO IL 05/06/2024 ED IL 20/06/2024</b>
---	-----------	---

<b>EDIFICIO</b>	<b>COPERTURA</b>
<p>Le pareti in muratura di tutto il fabbricato risultano in buone condizioni e non presentano fessure o lesioni importanti che ne compromettano la staticità. Per quanto riguarda le strutture in legno verticali interni all'ED 31A, quali i pilastri, si segnala la presenza di una messa in sicurezza con puntelli, in generale queste strutture mostrano comunque un principio di degrado dovuto a fenomeni di infiltrazione di acque meteoriche; pertanto, si ritiene che il fabbricato ED 31A sia da considerare non agibile a meno di una messa in sicurezza di tutti gli elementi lignei. Le strutture portanti dell'ED 31B sono in buono stato di conservazione, si segnala solo in alcune zone la mancanza di copriferro e di conseguenza alcuni ferri esposti, questo tuttavia non pregiudica la staticità dell'edificio.</p>	<p>Le strutture portanti delle coperture in legno non risultano in pessime condizioni, nell'ED 31A si segnala in alcuni punti la mancanza del manto di copertura che comporta una esposizione delle strutture lignee agli agenti atmosferici con conseguente inizio di stato degradativo. Nell'ED 31B le strutture sembrano essere in migliori condizioni, si segnala la mancanza di una trave secondaria per due porzioni di solaio.</p>

Al fine di poter autorizzare l'ingresso di personale all'interno del fabbricato/edificio ED 31A si ritiene necessario lo smantellamento progressivo della copertura lignea e la rimozione degli elementi in legno in condizioni di equilibrio precario, cercando di preservare per quanto possibile le strutture portanti verticali; qualora nel corso delle attività insorgano condizioni diverse da quelle originarie rappresentate nella presente valutazione (quali nuove lesioni o cedimenti localizzati) sarà cura del responsabile di cantiere riferire alla DL ed al CSE che decideranno su come procedere compreso se richiedere un aggiornamento della presente valutazione.

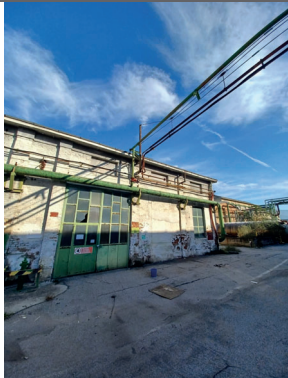
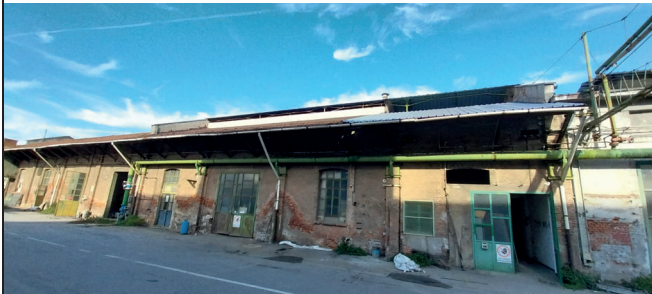
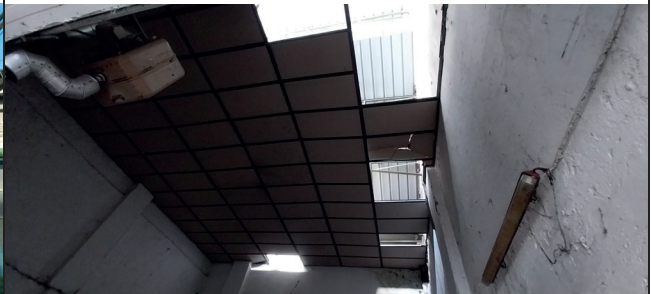
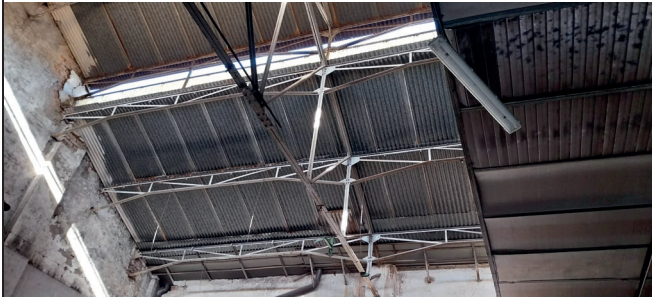
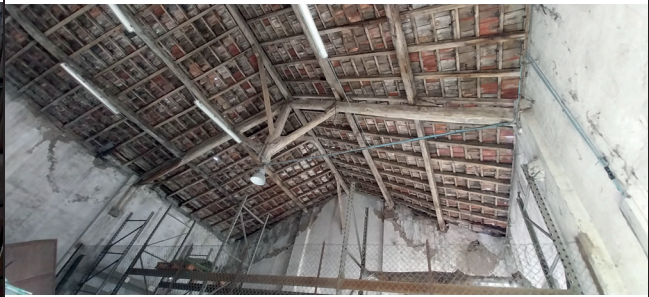
<b>SCHEDA DESCRITTIVA DEL MANUFATTO</b>	<b>32</b>	<b>Manutenzione - VISIONATO IL 20/06/2024</b>
---	-----------	---

<b>EDIFICIO</b>	<b>COPERTURA</b>
<p>Le strutture verticali in muratura sono in buono stato di conservazione e non si hanno evidenze di lesioni e fessurazioni di entità tale da ritenere che possano manifestarsi problemi di stabilità.</p>	<p>Le strutture portanti delle coperture in acciaio risultano in buone condizioni e non si hanno evidenze di deformazioni eccessive tali da ritenere che possano esserci problemi di staticità degli elementi portanti.</p> <p>Le strutture portanti in legno (ED 32B) presentano dei fenomeni di degrado lievi dovuti a infiltrazioni di acque meteoriche.</p>
<p>Le strutture dell'ED 32A e dell'ED 32B, per quanto visivamente apprezzabile, risultano agibili.</p>

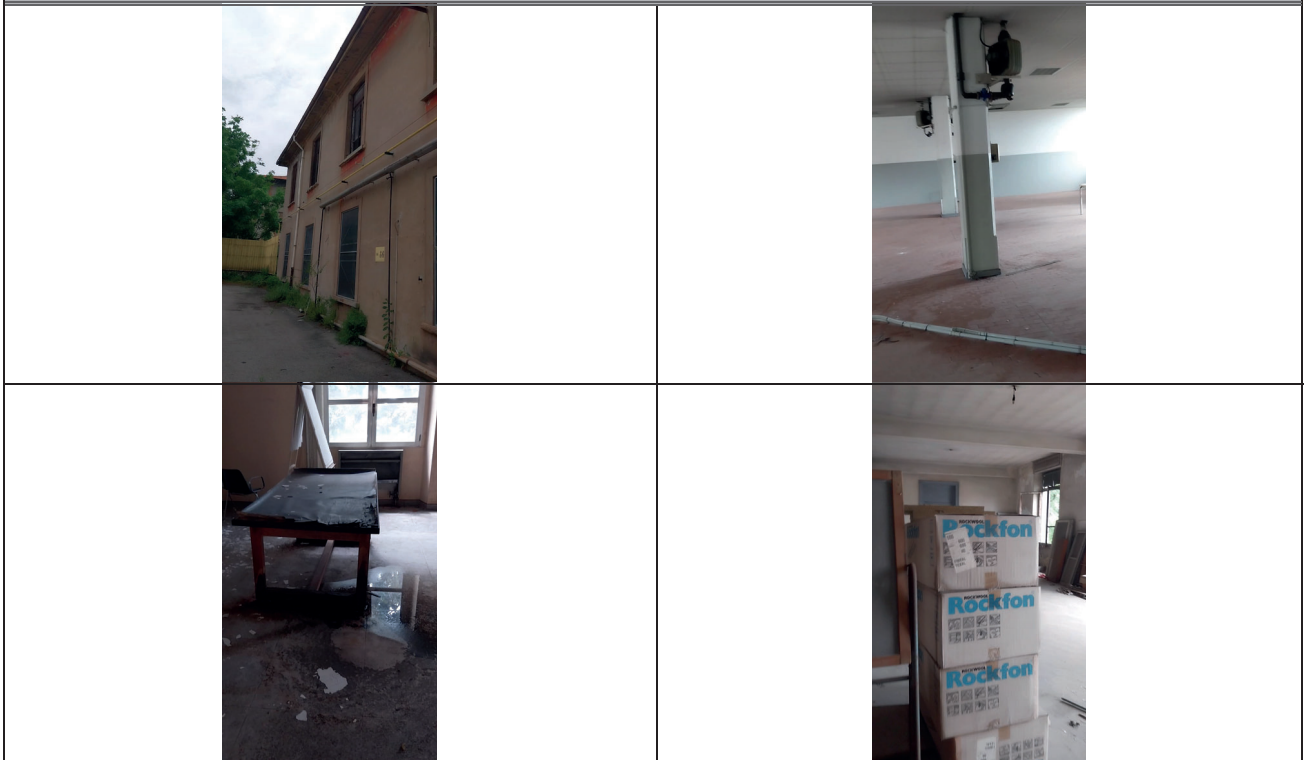
<b>SCHEDA DESCRITTIVA DEL MANUFATTO</b>	<b>34</b>	<b>Mensa - VISIONATO IL 20/06/2024</b>
---	-----------	--

EDIFICIO	COPERTURA
<p>Le strutture portanti verticali in muratura sono in buone condizioni, difatti non si ha evidenza di fessurazioni e/o deformazioni che interessano la muratura stessa. Anche le strutture verticali in cemento armato risultano in buono stato di conservazione e non mostrano fessurazioni e mancanze di copriferro.</p>	<p>Tutte le strutture orizzontali nel complesso, da quanto visivamente apprezzabile, si possono ritenere in buone condizioni; non si hanno evidenze di fenomeni di degrado, fessurazioni all'intradosso, segni di sfondellamento in atto o fase di attivazione e deformazioni evidenti. Per le strutture di copertura in legno, diversamente da quanto prescritto per altri edifici con la medesima tipologia strutturale, la presenza del sottotetto può essere considerata come elemento di protezione per chi dovrà accedere all'edificio per le attività di rimozione di materiali interni e/o strip-out; pertanto, non si ritiene necessaria una messa in sicurezza. È stata rinvenuta in una stanza dell'acqua a terra, ma dall'analisi dei solai e delle strutture verticali, che non presentano fenomeni di infiltrazione, si ritiene che questa sia proveniente dall'esterno (probabilmente per la mancanza di alcuni infissi).</p>

Ogni persona dovrà essere munita di DPI per l'accesso alle aree interne al fabbricato/edificio. Al fine di poter autorizzare l'ingresso di personale all'interno del fabbricato/edificio si ritiene non vi sia la necessità di nessuna messa in sicurezza. Si raccomanda comunque di porre attenzione durante le attività nel sottotetto a casura della presenza di strutture lignee che potrebbero col tempo manifestare problemi dovuti ad infiltrazioni di acqua non riscontrati all'atto del sopralluogo.

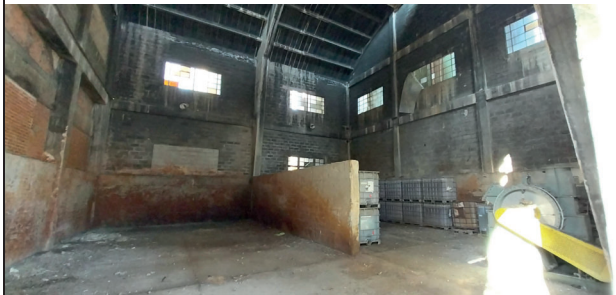
<b>SCHEDA DESCRITTIVA DEL MANUFATTO</b>	<b>35</b>	<b>Cloruro ferrico - VISIONATO IL 20/06/2024</b>
---	-----------	--

<b>EDIFICIO</b>	<b>COPERTURA</b>
<p>Le strutture portanti verticali dei telai principali in cemento armato e le strutture secondarie sono sostanzialmente in buone condizioni, si segnala per l'ED 35A alcune zone dei pilastri dove si riscontra un lieve degrado dovuto all'espulsione del copriferro e di conseguenza si ha ferri esposti con inizio di stato corrosivo; tuttavia, queste situazioni localizzate non compromettono la staticità dell'edificio. Non si ha evidenze di fessurazioni importanti e deformazioni.</p>	<p>Le strutture portanti della copertura in cemento armato dell'ED 35A, quali le travi principali e quelle secondarie, risultano in buone condizioni e non ci sono evidenti e/o avanzati stati degradativi; le coppelle invece pur essendo sostanzialmente in buono stato si ritengono non praticabili poiché non si ha evidenza della loro capacità portante non essendo a conoscenza degli spessori e delle caratteristiche meccaniche. Nel complesso, per quanto visivamente apprezzabile, non si hanno evidenze di fessurazioni all'intradosso, segni di sfondamento in atto o fase di attivazione e deformazioni evidenti. Le strutture portanti della copertura in acciaio dell'ED 35B sono anch'esse in buono stato di conservazione e non si ha evidenza di evidenti deformazioni che ne possano compromettere la stabilità.</p>

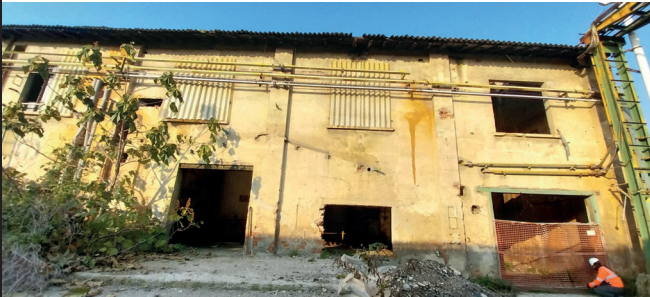
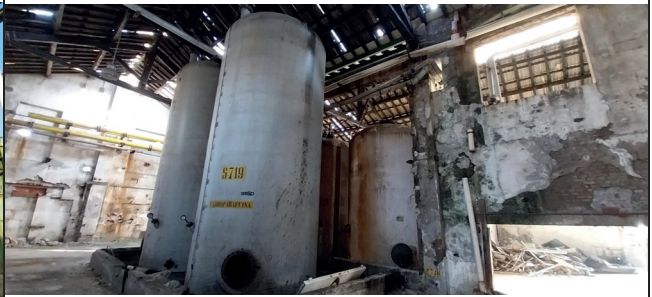
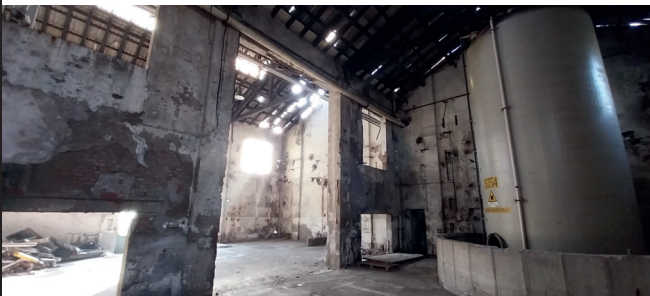
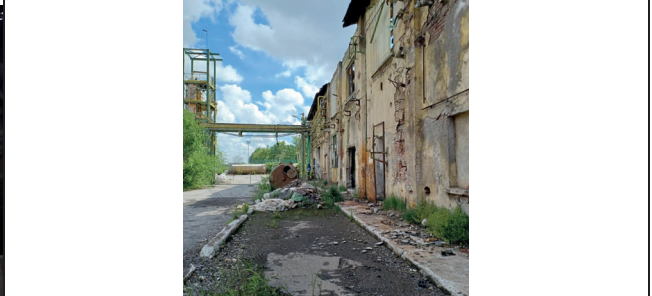
<b>SCHEDA DESCRITTIVA DEL MANUFATTO</b>	<b>36</b>	<b>cloroparaffine/apirolio - VISIONATO IL 20/06/2024</b>
---	-----------	--

<b>EDIFICIO</b>	<b>COPERTURA</b>
<p>Le strutture portanti in carpenteria metallica sono in buono stato di conservazione, non si hanno evidenze di fenomeni deformativi tali da comprometterne la stabilità. Le strutture portanti verticali in muratura risultano in uno stato di conservazione accettabile e non si ha evidenza di importanti lesioni e fessurazioni che possano comprometterne la staticità; si segnala su alcune parti interne dell'ED 36A delle porzioni di muratura mancanti e travi di collegamento in cemento armato con ferri esposti a causa dell'espulsione del copriferro. Nell'ED 36B le strutture verticali in muratura si presentano in condizione di salute leggermente migliori rispetto all'ED 36A. Si segnala inoltre la presenza di infiltrazioni in alcune zone con interessamento di murature e parti di copertura.</p>	<p>Le strutture portanti in carpenteria metallica e laterocemento risultano essere in buone condizioni di conservazione, si segnala per la copertura in laterizio una piccola parte di solaio sfondellata sicuramente da attenzionare ma circoscritta. Le strutture portanti delle coperture in legno dell'ED 36A e dell'ED 36B risultano in pessime condizioni, difatti si segnalano in alcuni punti deformazioni eccessive dei travicelli, la mancanza di manto di copertura con conseguenti infiltrazioni di acque meteoriche e in una zona dell'ED 36B il crollo di parte della copertura. I camminamenti presenti sulle strutture in carpenteria in doghe lignee sono da considerarsi non utilizzabili e andranno sostituite per accedere ai piani.</p>

Al fine di poter autorizzare l'ingresso di personale all'interno del fabbricato/edificio ED 36A e ED 36B, dove presente la copertura lignea, si ritiene necessario lo smantellamento progressivo della copertura lignea e la rimozione degli elementi in legno in condizioni di equilibrio precario, cercando di preservare per quanto possibile le strutture portanti verticali; qualora nel corso delle attività insorgano condizioni diverse da quelle originarie rappresentate nella presente valutazione (quali nuove lesioni o cedimenti localizzati) sarà cura del responsabile di cantiere riferire alla DL ed al CSE che decideranno su come procedere compreso se richiedere un aggiornamento della presente valutazione.

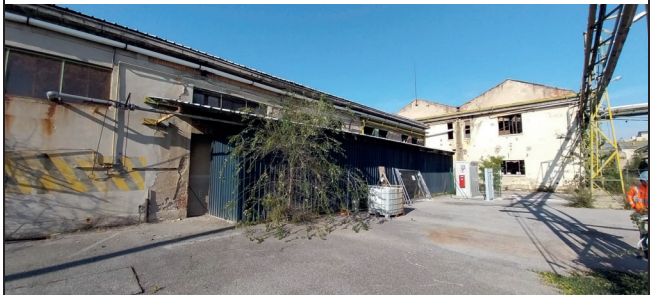
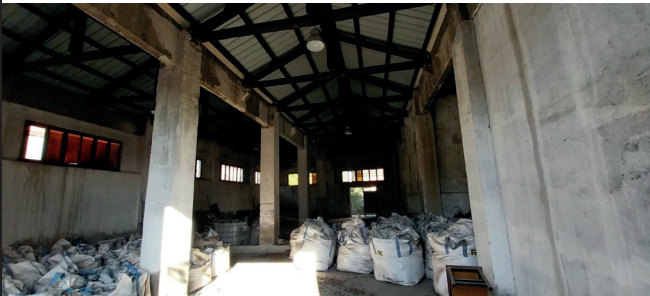
<b>SCHEDA DESCRITTIVA DEL MANUFATTO</b>	<b>37</b>	<b>Magazzino rifiuti - VISIONATO IL 20/06/2024</b>
---	-----------	--

<b>EDIFICIO</b>	<b>COPERTURA</b>
Le strutture portanti verticali in cemento armato sono in buone condizioni e non mostrano un evidente e/o avanzato stato di degrado; non si ha evidenze di fessurazioni e/o deformazioni. Anche le strutture di tamponamento risultano in buono stato di conservazione.	Le strutture orizzontali nel complesso, da quanto visivamente apprezzabile, si possono ritenere in buone condizioni, la copertura in legno non presenta segni di degrado da umidità, segno che il manto di copertura in lamiera risulta continuo senza lesioni o punti attraverso i quali possa passare l'acqua piovana, ne evidenti deformazioni.
Le strutture per quanto visivamente apprezzabile risultano agibili per le attività di strip-out e/o rimozione di materiali interne.

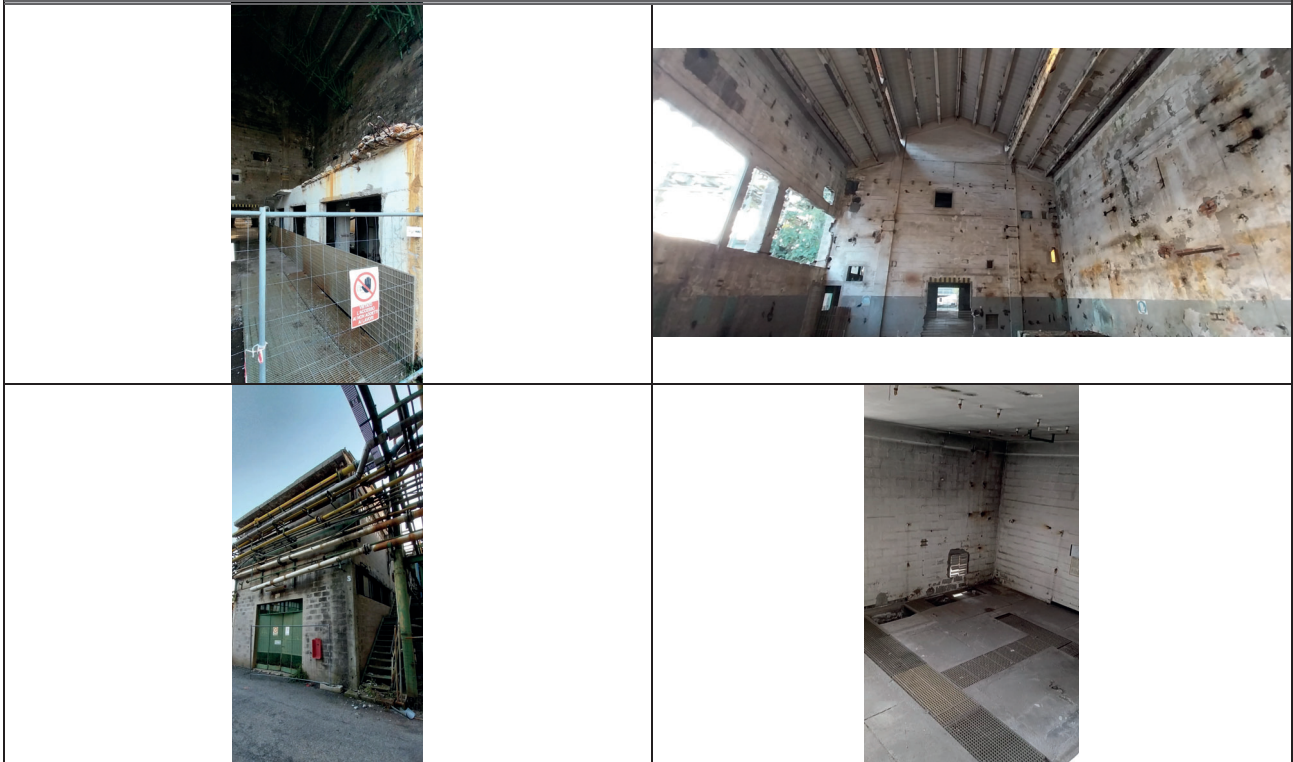
SCHEDA DESCRITTIVA DEL MANUFATTO	<b>40</b>	liquefazione cloro - VISIONATO IL 20/06/2024 (PER ED. 40C AGGIORNAMENTO IN DATA 13/11/2025)
-------------------------------------	-----------	--

- ED 40C: manufatto in struttura portante in carpenteria metallica sul quale sono presenti componenti di impianto in parte da rimuovere, i piani di calpestio risultano in doghe lignee. Si segnala la presenza di tubazioni che corrono su rack sempre in carpenteria collegati ad altri edifici da demolire. Si segnalano parti di solaio del primo piano parzialmente crollate con apparecchiature collassate e che costituiscono pericolo di caduta materiali dall'alto.

<b>EDIFICIO</b>	<b>COPERTURA</b>
<p>Le strutture portanti in cemento armato dell'ED 40A sono in buono stato di conservazione e non si hanno evidenti fenomeni fessurativi e/o deformativi tali da comprometterne la staticità.</p> <p>Le strutture portanti verticali in cemento armato dell'ED 40B si presentano in buono stato di conservazione, si segnala la presenza di alcuni cunicoli/canalette al piano terra senza copertura.</p> <p>Le strutture portanti in carpenteria dell'ED 40C risultano in condizione di avanzata corrosione e si ha evidenza di fenomeni deformativi e/o di degrado tali da comprometterne la stabilità; si segnala la mancanza dei diagonal di controventamento a piano terra in corrispondenza della prima campata di struttura lato strada (probabilmente già rimossi da altri).</p>	<p>Le strutture portanti di copertura dell'ED 40A risultano in parte in discrete condizioni di conservazione, si segnala che la zona ad ovest dell'edificio, che risulta interdotta da recinzione posta agli accessi, presenta degli interventi di messa in sicurezza (presenza di 3 travature reticolari in tubo giunto per rompitratta del campo di solaio); le altre due aree non presentano significativi fenomeni di degrado a livello di solaio.</p> <p>Le strutture di piano e di copertura dell'ED 40B risultano in buono stato di conservazione e non si hanno evidenze di fenomeni deformativi e/o fessurativi.</p> <p>Le strutture di piano della struttura in carpenteria dell'ED 40C sono in tavolame ligneo e risultano in pessime condizioni, per quanto visivamente apprezzabile.</p>

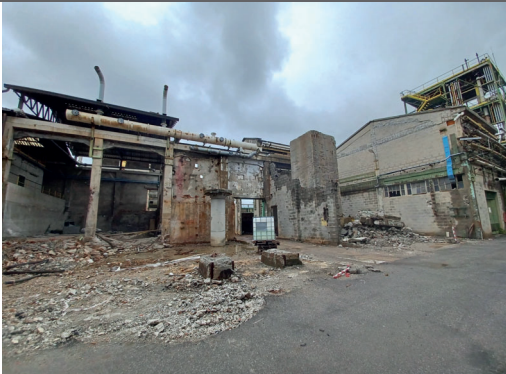
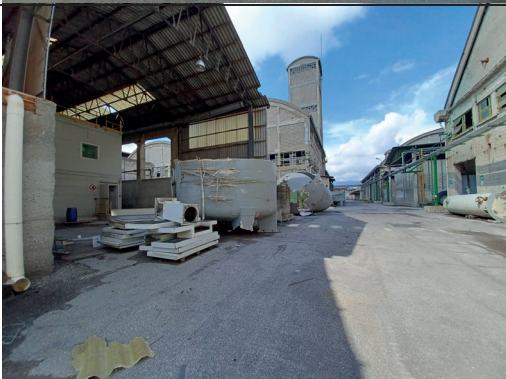
clorito di sodio - VISIONATO IL 20/06/2024

<b>EDIFICIO</b>	<b>COPERTURA</b>
Le strutture portanti risultano nel complesso in buono stato di conservazione; si segnala qualche degrado abbastanza evidente per le strutture dell'ED 43D che presentano ferri esposti, mancanza di copriferro e qualche zona con mancanza di materiale che comunque non compromette la staticità della struttura. Le strutture in carpenteria metallica dell' ED 43C risultano in buono stato di conservazione.	Le strutture portanti in carpenteria metallica di copertura dell'ED 43B e ED 43C risultano in buono stato di conservazione, non si segnalano fenomeni deformativi e/o fessurativi evidenti. Le strutture in laterocemento della copertura a volta dell'ED 43D risultano in buono stato di conservazione e non si hanno evidenze di fenomeni deformativi e/o fessurativi.
Per quanto visivamente apprezzabile il fabbricato risulta agibile in tutte le sue parti per le attività di strip-out e/o rimozione di materiali interne; l'accesso alla copertura dell'ED 43D è condizionato alla predisposizione di presidi di sicurezza (indicati nel seguito) al fine di avviare le attività di bonifica della guaina impermeabilizzante presente sulla copertura stessa.

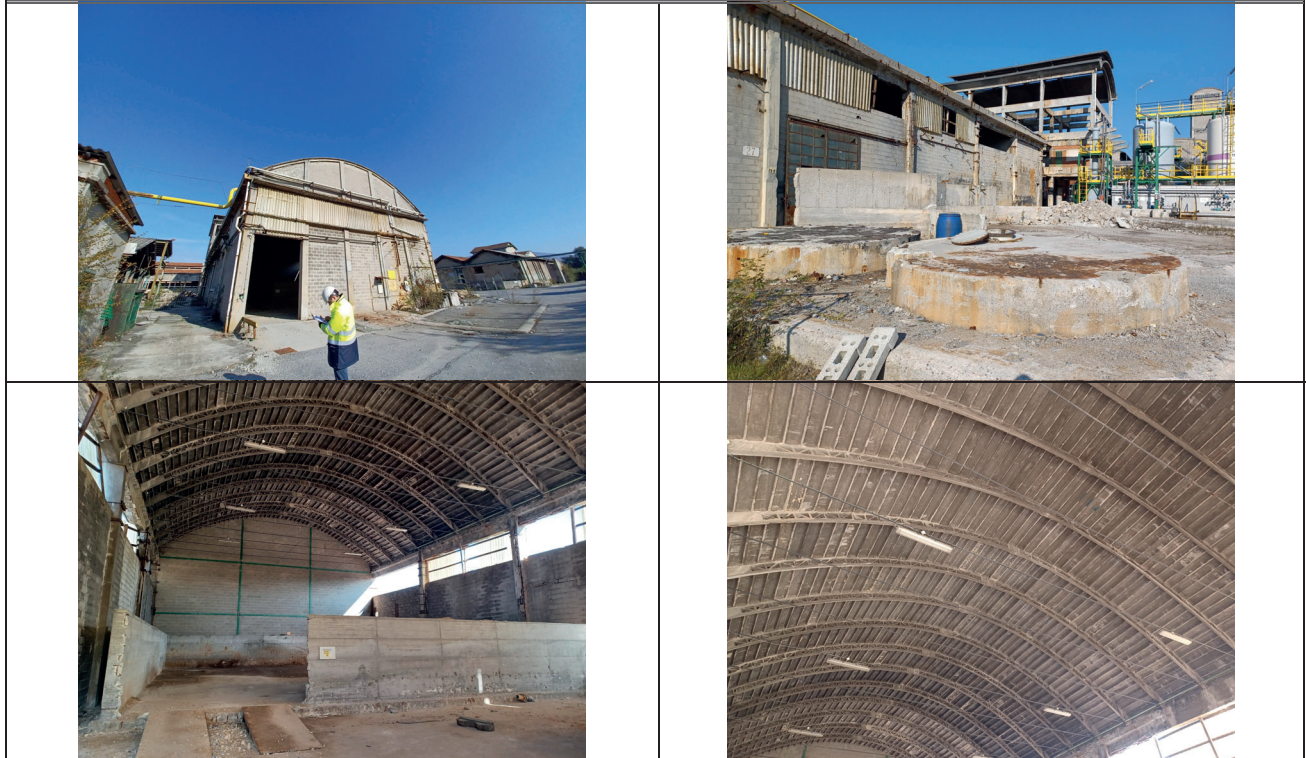
SCHEDA DESCRITTIVA DEL MANUFATTO	44	Magazzino - VISIONATO IL 05/06/2024 ed il 20/06/2025
-------------------------------------	----	---

<b>EDIFICIO</b>	<b>COPERTURA</b>
Le strutture portanti verticali dei telai principali in cemento armato e le strutture secondarie sono sostanzialmente in buone condizioni, si segnala alcune punti dove si ha un lieve degrado come espulsione di copriferro e ferri spostati, ma che in buona sostanza non compromettono la stabilità dell'edificio. Non si ha evidenze di fessurazioni importanti e deformazioni. Si segnala la presenza di alcune zone con infiltrazioni di acque meteoriche presenti su travi, pilastri e tamponamenti.	Le strutture portanti della copertura in cemento armato quali le travi reticolari principali risultano in buone condizioni e non ci sono evidenti e/o avanzati stati degradativi; le coppelle invece pur essendo sostanzialmente in buono stato si ritengono non praticabili poichè non si ha evidenza della loro capacità portante non essendo a conoscenza degli spessori e delle caratteristiche meccaniche. Nel complesso, per quanto visivamente apprezzabile, non si hanno evidenze di fessurazioni all'intradosso, segni di sfondellamento in atto o fase di attivazione e deformazioni evidenti. Si segnala la presenza di alcune zone con infiltrazioni di acque meteoriche.

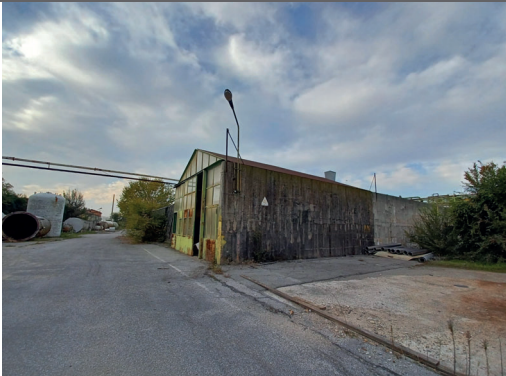
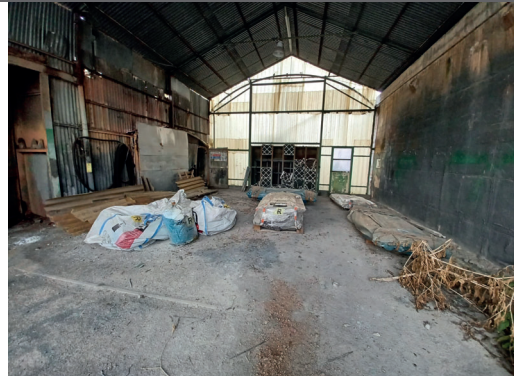
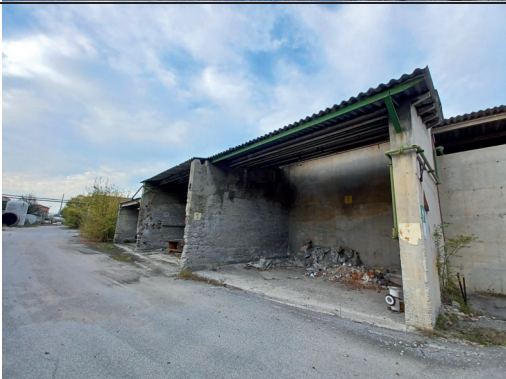
impianto esterno - VISIONATO IL 20/06/2024

<b>EDIFICIO</b>	<b>COPERTURA</b>
<p>Le strutture portanti verticali si presentano in buono stato di conservazione e non richiedono interventi di messa in sicurezza; non si ha evidenza di lesioni o fessurazioni che interessano la parte in muratura, ad eccezione di una baia di stoccaggio nell'ED 45D che presenta una lesione importante ed attualmente risulta interdetta.</p>	<p>Le strutture portanti delle coperture in legno dell'ED 45E non risultano in pessime condizioni, difatti non si ha evidenza di deformazioni eccessive; tuttavia, in analogia con quanto prescritto per altri edifici con la medesima tipologia di copertura si considerano non calpestabili. Per quanto riguarda le altre tipologie di strutture portanti (acciaio o cemento armato precompresso) appartenenti sempre all'ED 45E e per quelle relative ai fabbricati ED 45C e ED 45D non si segnalano deformazioni evidenti e/o fenomeni degradativi che ne compromettono la staticità.</p>

<p>Per quanto visivamente apprezzabile il fabbricato risulta agibile per le attività di strip-out e/o rimozione di materiali interne, ad eccezione di una baia di stoccaggio nell'ED 45D che presenta una lesione importante ed attualmente risulta interdetta.</p>
