## PROGETTAZIONE ESECUTIVA

# Interventi di decommissioning, bonifica e MISP presso lo stabilimento Caffaro Brescia (BS) Stralcio di Prima Fase

## Valutazione di agibilità degli edifici

A-045-23634793-WP.P2-DEM-RT-3

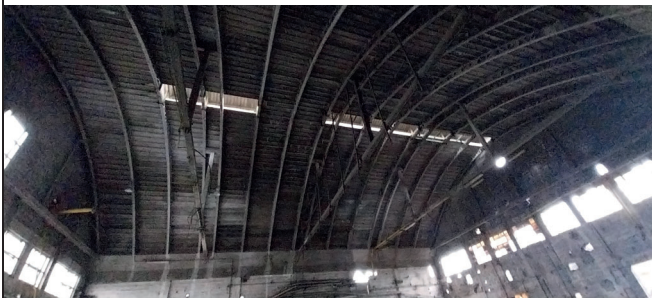
Neoprol - VISIONATO IL 05/06/2024

<b>EDIFICIO</b>	<b>COPERTURA</b>
Le strutture portanti verticali sono sostanzialmente in buone condizioni, si segnala alcune punti dove si ha un lieve degrado come espulsione di copriferro e ferri spostati, ma che in buona sostanza non compromettono la stabilità dell'edificio. Non si ha evidenze di fessurazioni importanti e deformazioni.	Le strutture portanti della copertura in cemento armato quali le travi reticolari principali risultano in buone condizioni e non ci sono evidenti e/o avanzati stati degradativi; le coppelle invece pur essendo sostanzialmente in buono stato si ritengono non praticabili poichè non si ha evidenza della loro capacità portante non essendo a conoscenza degli spessori e delle caratteristiche meccaniche. Nel complesso, per quanto visivamente apprezzabile, non si hanno evidenze di fessurazioni all'intradosso, segni di sfondellamento in atto o fase di attivazione e deformazioni evidenti.

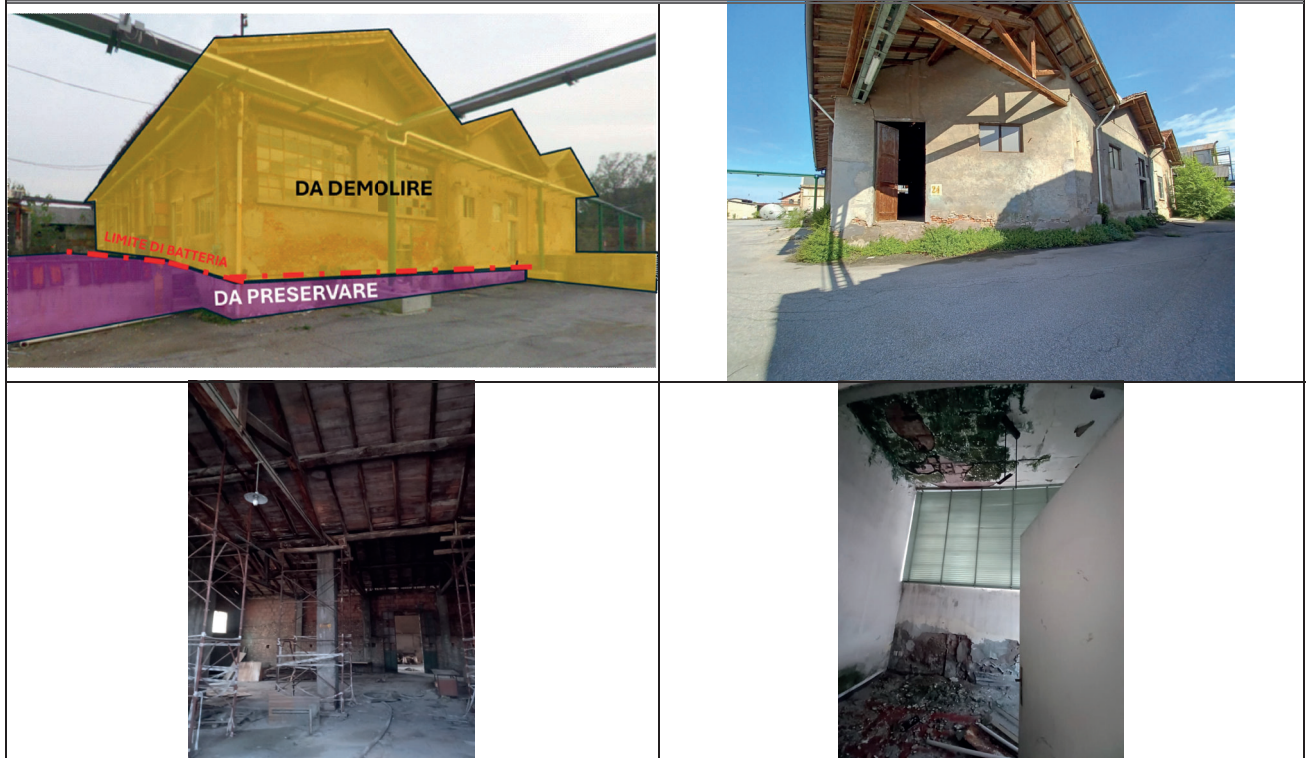
SCHEDA DESCRITTIVA DEL MANUFATTO	48	Agricoltura parassitaria - VISIONATO IL 05/06/2024
-------------------------------------	----	---

<b>EDIFICIO</b>	<b>COPERTURA</b>
<p>Le strutture verticali presentano in alcuni locali dell'ED 48A delle lesioni e fessurazioni abbastanza evidenti, con interessamento in alcuni casi dei giunti in malta della muratura; sono presenti, sempre all'interno dell'ED 48A, alcune messe in sicurezza in corrispondenza dei pilastri in muratura. Le strutture verticali dell'ED 48B risultano in uno stato di conservazione migliore rispetto all'edificio adiacente. Si segnala inoltre la presenza di infiltrazioni in alcune zone con interessamento di murature e parti di copertura.</p>	<p>Le strutture portanti delle coperture in legno dell'ED 48A risultano in pessime condizioni, difatti si ha evidenza di deformazioni eccessive in corrispondenza della copertura e del crollo di una porzione di struttura lignea e copertura in tegoli e la messa in sicurezza con puntellamenti di parte delle strutture lignee in corrispondenza dei pilastri, realizzati con un ponteggio ad elementi modulari. Si segnala inoltre la presenza di infiltrazioni in alcune zone con interessamento di murature e parti di copertura. Per quanto riguarda l'ED 48B le strutture di copertura risultano essere in condizioni migliori.</p>

Al fine di poter autorizzare l'ingresso di personale all'interno del fabbricato/edificio ED 48A si ritiene necessario lo smantellamento progressivo della copertura lignea e la rimozione degli elementi in legno in condizioni di equilibrio precario, cercando di preservare per quanto possibile le strutture portanti verticali; qualora nel corso delle attività insorgano condizioni diverse da quelle originarie rappresentate nella presente valutazione (quali nuove lesioni o cedimenti localizzati) sarà cura del responsabile di cantiere riferire alla DL ed al CSE che decideranno su come procedere compreso se richiedere un aggiornamento della presente valutazione.

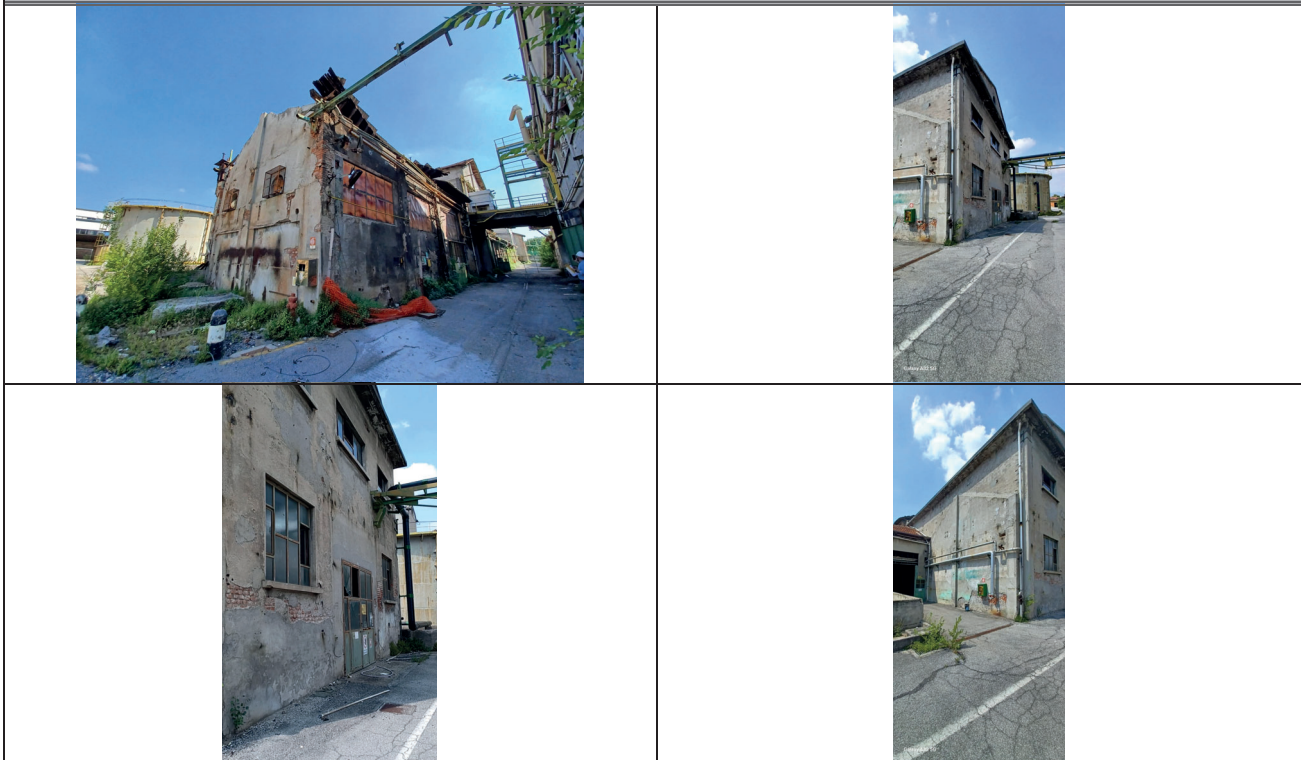
SCHEDA DESCRITTIVA DEL MANUFATTO	49	Magazzino - VISIONATO IL 05/06/2024
-------------------------------------	----	-------------------------------------

EDIFICIO	COPERTURA
<p>Le strutture portanti verticali si presentano in buono stato di conservazione e non si ha evidenza di lesioni o fessurazioni che interessano la parte in muratura, ad eccezione delle pareti dell'ED 49A, edificio nel quale si è manifestato il crollo della copertura, che presentano lesioni importanti sulla facciata nord.</p>	<p>Le strutture portanti dei solai, per quanto visivamente apprezzabile, risultano nel complesso in discrete condizioni e non si ha evidenza di deformazioni eccessive. Per l'ED 49B il solaio di copertura ligneo non presenta evidenti segni di degrado mentre si segnala un principio di sfondellamento del solaio di piano e delle nervature di solaio per le quali risulta saltato il copriferro; pertanto, l'accesso a tale parte di fabbricato sarà da prevedersi con prescrizione e/o limitazione per il piano terra. Per l'ED 49C è stato possibile visionare l'interno del fabbricato dall'esterno e lo stesso presenta una copertura in volta a botte che, da quanto apprezzabile visivamente, si può ritenere in buone condizioni. Per l'ED 49A parte della copertura lignea risulta crollata, difatti tutto l'edificio risulta allo stato attuale risulta non accessibile.</p>

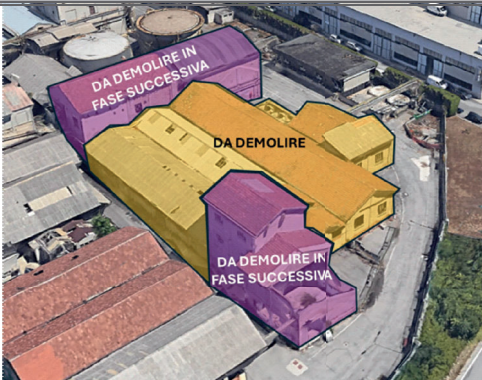
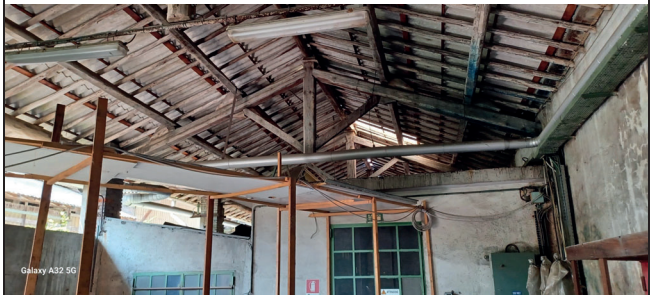
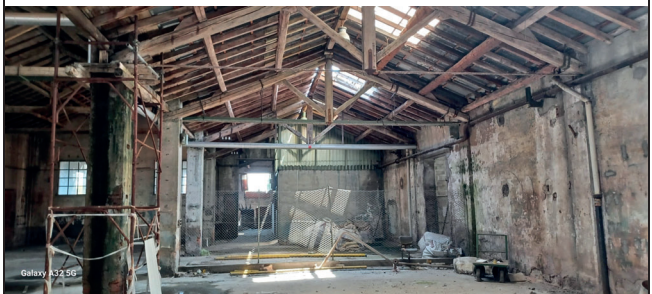
Magazzino - VISIONATO IL 05/06/2024

<b>EDIFICIO</b>	<b>COPERTURA</b>
<p>Le pareti in muratura di tutto il fabbricato risultano in buone condizioni e non presentano fessure o lesioni importanti che ne compromettano la stabilità. Fra l'ED 50D e l'ED 50C sono presenti una serie di pilastri in muratura che risultano in discrete condizioni ad eccezione di uno per il quale è stata predisposta una messa in sicurezza realizzata con ponteggio ad elementi modulari. Una parete presenta degli elementi in cemento armato che risultano comunque in buono stato di conservazione. Nell'area tergo dell'ED 50D è presente un pilastro in muratura consolidato con elementi in acciaio (intervento di incamiciatura). Si segnala all'interno dell'ED 50F la presenza di una parete divisoria con necessità di messa in sicurezza in corrispondenza del passaggio. Le strutture portanti in carpenteria metallica presenti nell'ED 50B risultano in buone condizioni.</p>	<p>Le strutture portanti delle coperture in legno risultano in pessime condizioni per quanto riguarda l'ED 50B, l'ED 50C e l'ED 50D, mentre per l'ED 50A risultano in condizioni leggermente migliori rispetto ai precedenti anche se si segnala la presenza di infiltrazioni e lieve degrado in corrispondenza degli appoggi; le strutture di copertura dell'ED 50F risultano essere quelle nel migliore stato di conservazione (dovuto con ogni probabilità alla presenza di manto di copertura in laterizio). Si segnala la presenza di deformazioni eccessive in corrispondenza della copertura dell'ED 50D, all'interno del quale si segnala la presenza di gravi degradi in corrispondenza degli appoggi delle capriate ed alcune travi secondarie imbarcate. Si segnala per l'ED 50B la possibile caduta dall'alto di porzioni di cemento appartenenti alla gronda causati da distacco del copriferro.</p>

<p>Ogni persona dovrà essere munita di DPI per l'accesso alle aree interne al fabbricato/edificio. Al fine di poter autorizzare l'ingresso di personale all'interno del fabbricato/edificio ED 50B, ED 50C e ED 50 D si ritiene necessario lo smantellamento progressivo della copertura lignea e la rimozione degli elementi in legno in condizioni di equilibrio precario, cercando di preservare per quanto possibile le strutture portanti verticali; qualora nel corso delle attività insorgano condizioni diverse da quelle originarie rappresentate nella presente valutazione (quali nuove lesioni o cedimenti localizzati) sarà cura del responsabile di cantiere riferire alla DL ed al CSE che decideranno su come procedere compreso se richiedere un aggiornamento della presente valutazione. Al fine di poter autorizzare l'ingresso di personale all'interno del fabbricato/edificio ED 50A e ED 50F si ritiene non sia necessaria nessuna messa in sicurezza delle strutture.</p>

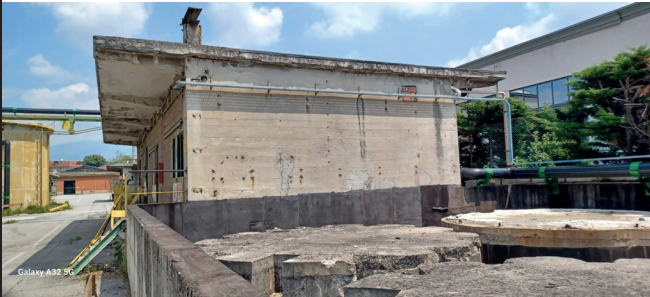
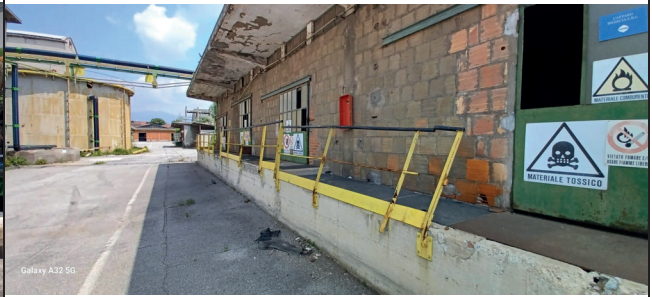
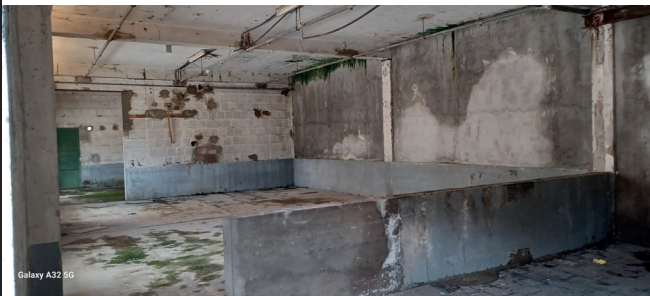
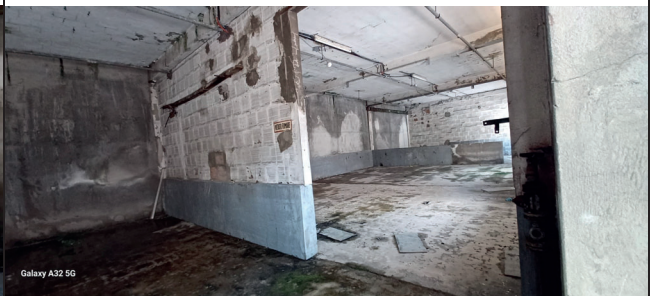
<b>SCHEDA DESCRITTIVA DEL MANUFATTO</b>	<b>51</b>	<b>Magazzino - VISIONATO IL 05/06/2024</b>
---	-----------	--

L'edificio si presenta con struttura portante in cemento armato a telaio, i tamponamenti sono in laterizio ed il solaio di copertura risulta in laterocemento.  
La copertura presenta guaina da rimuovere.  
All'esterno della struttura sono presenti a nord e sud dell'edificio dei basamenti in cemento armato fuori terra da demolire con presenza di guaina da rimuovere prima della demolizione. Si segnala la necessità di messa in sicurezza del parapetto esterno che risulta assente o danneggiato in alcuni punti.

<b>EDIFICIO</b>	<b>COPERTURA</b>
Le strutture portanti verticali dei telai principali in cemento armato sono in buone condizioni e non mostrano uno stato di degrado evidente e/o avanzato. Non sono presenti fessurazioni importanti, danni e/o mancanze di parti o porzioni di struttura significative nonché deformazioni degli elementi principali e/o secondari.	Le strutture portanti della copertura in cemento armato e gli elementi di alleggerimento risultano in buone condizioni e non ci sono evidenti e/o avanzati stati degradativi. Non si hanno evidenze di fessurazioni all'intradosso, segni di sfondellamento in atto o fase di attivazione e deformazioni evidenti. Si segnala la presenza di alcune zone con presenza di infiltrazioni di acque meteoriche.
Per quanto visivamente apprezzabile il fabbricato risulta agibile in tutte le sue parti (edificio e copertura) per le attività di strip-out e/o rimozione di materiali interne e bonifica della guaina impermeabilizzante; tuttavia l'accesso a tali strutture risulta condizionato dalla predisposizione di presidi di messa in sicurezza (indicati nel seguito).
